# Entre reyes y campesinos

## Investigaciones arqueológicas en la antigua capital maya de Tamarindito

### **Of rulers and farmers. Archaeological investigations at the ancient Maya capital of Tamarindito**

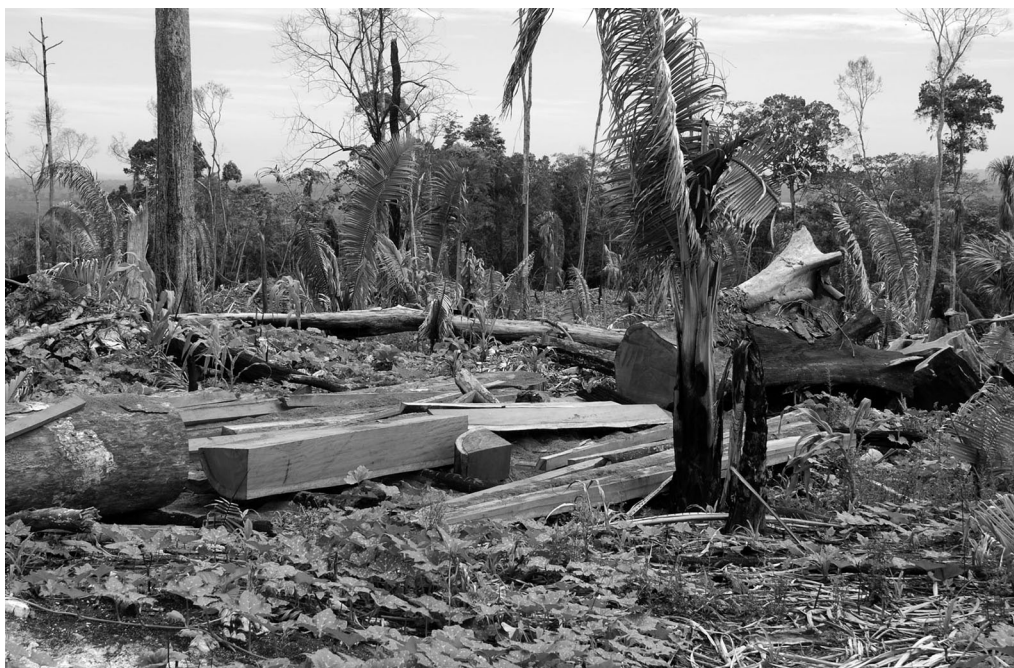
Figura 1.5. Talla ilegal de árboles en el Monumento Cultural Dos Pilas, cerca del Grupo 5PQ-b (fotografía de M. Eberl).

usada como leña y una pequeña cantidad – juzgada por los pocos árboles cortados con motosierra – para horcones, tablas y reglas (Figura 1.5). La tala ilegal se acercó en los últimos años al campamento del IDAEH y al centro ceremonial del sitio. Se estima que en varias partes sólo faltan unos 50 m hasta el campamento. La situación se convierte peligrosa para los miembros del proyecto y los guardianes del IDAEH por la quema descontrolada de áreas en preparación de la siembra (Figura 1.6). Además, se notó que una gran cantidad de estructuras están saqueadas (Figura 1.7).

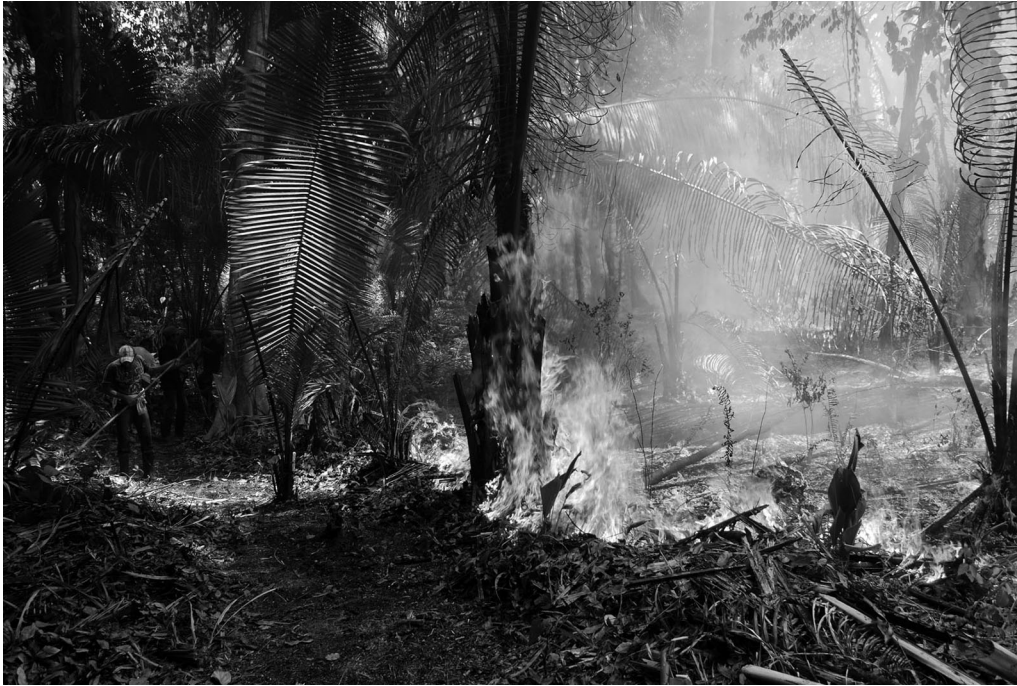
*Figura 1.6. Deforestación en el Monumento Cultural Dos Pilas: Quema de una milpa ilegal cerca del campamento del IDAEH y del proyecto con trabajadores del proyecto haciendo una brecha para evitar que el fuego llegue hasta el campamento (fotografía de M. Eberl).*

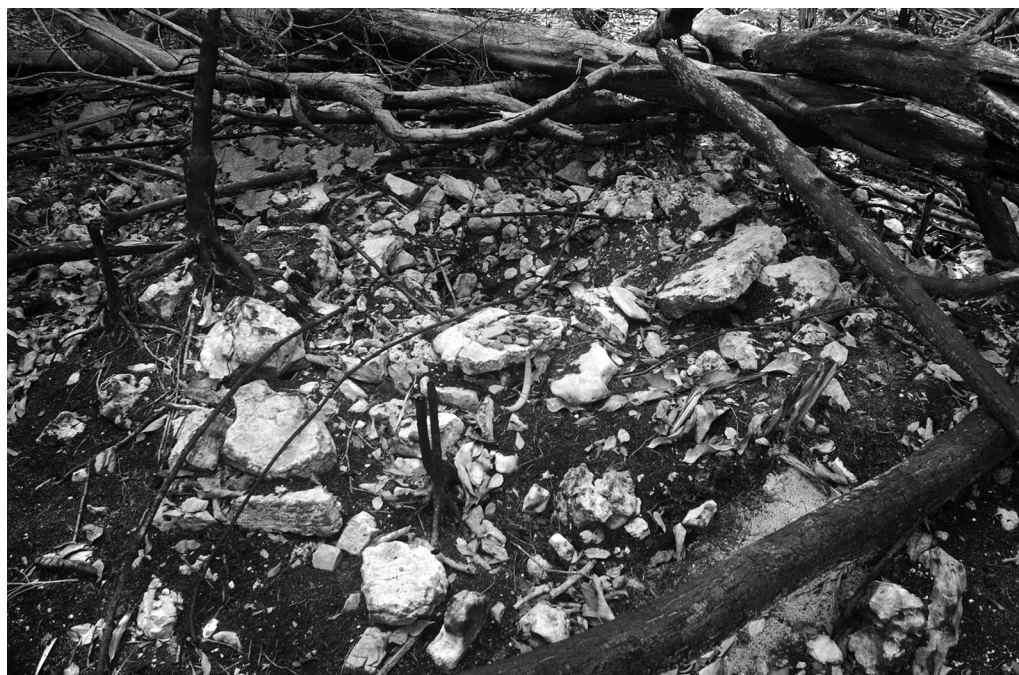
Figura 1.7. Estructura saqueada cerca del camino actual hacia Arroyo de Piedra; los huecheros dejaron tiestos de cerámica sobre la estructura (fotografía de M. Eberl).

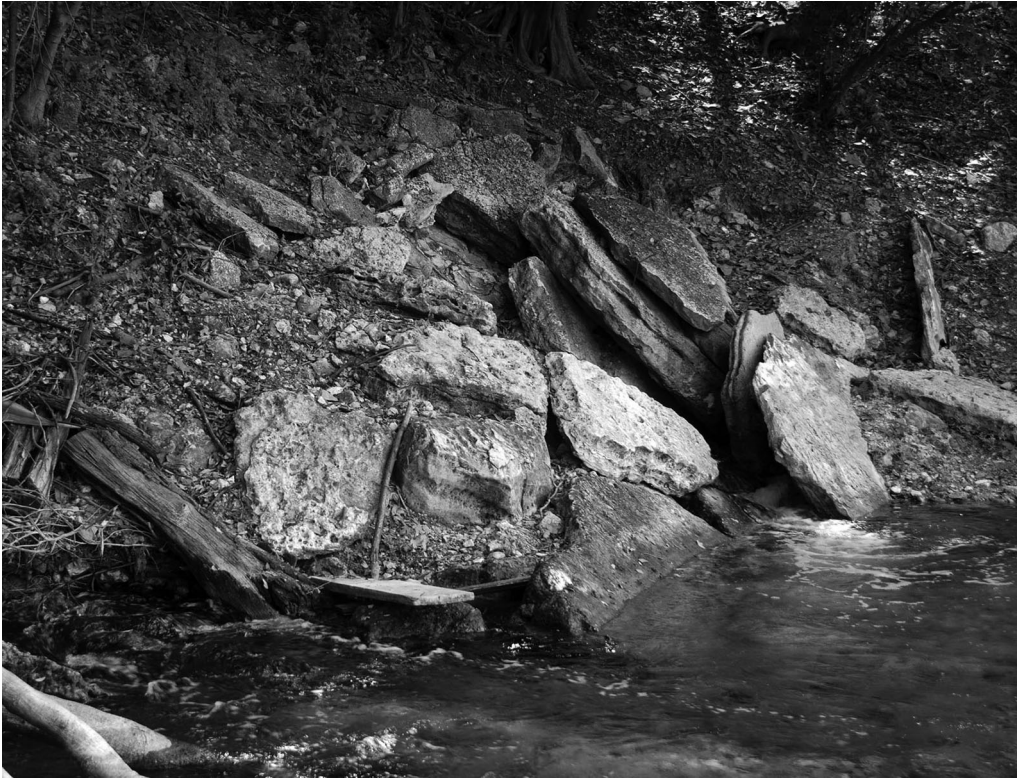
Figura 2.3. Nacimiento de aguas de azufre cerca del sitio arqueológico Bayak (fotografía de M. Eberl)

Asumiendo que este nacimiento ya existía en tiempos prehispánicos y que los antiguos mayas tenían conocimiento de los beneficios medicinales de las aguas de azufre, se puede postular que el sitio de Bayak tuvo una función medicinal. Para comprobar esta hipótesis se debe investigar la relación espacial entre el sitio y el nacimiento, la presencia de estructuras especializadas y la presencia de especialistas (enterrados en entierros locales).

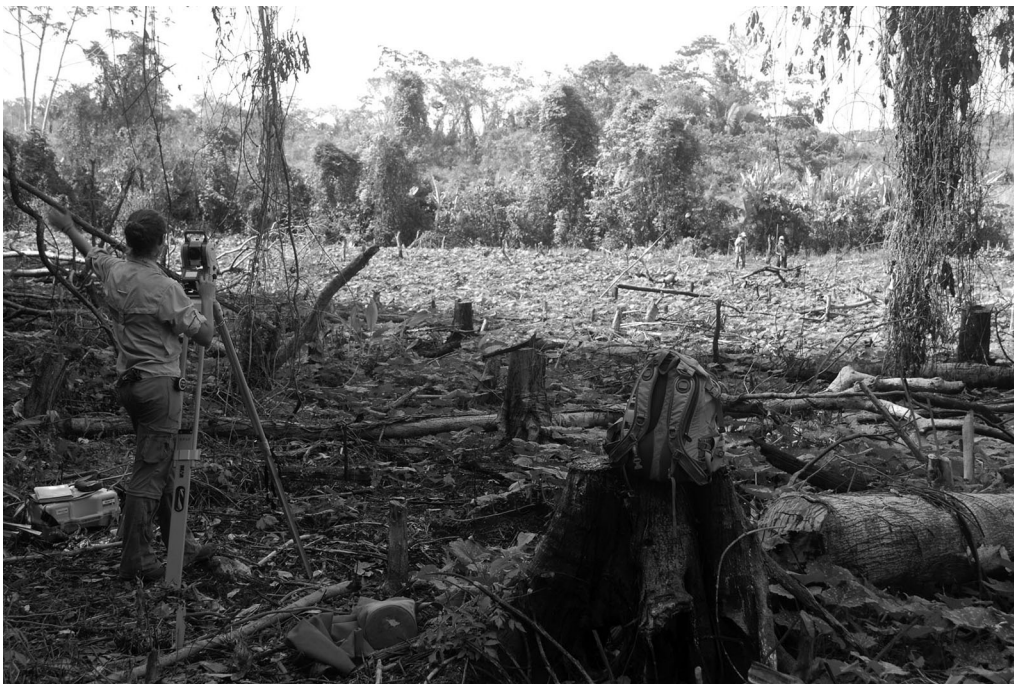
Figura 2.5. Sarah Levithol trabajando con la estación total y dirigiendo a Mario Rolando Cho Pop (lado derecho) y Waldemar Antonio Ical Bo (lado izquierdo; fotografía de M. Eberl).

Se usa una estación total del tipo *Nikon Nivo 5.M* para la elaboración de un mapa topográfico (Figura 2.5). Se establecen puntos marcados con clavos puestos en cemento o sobre estacas de madera sobre las que se erige la estación

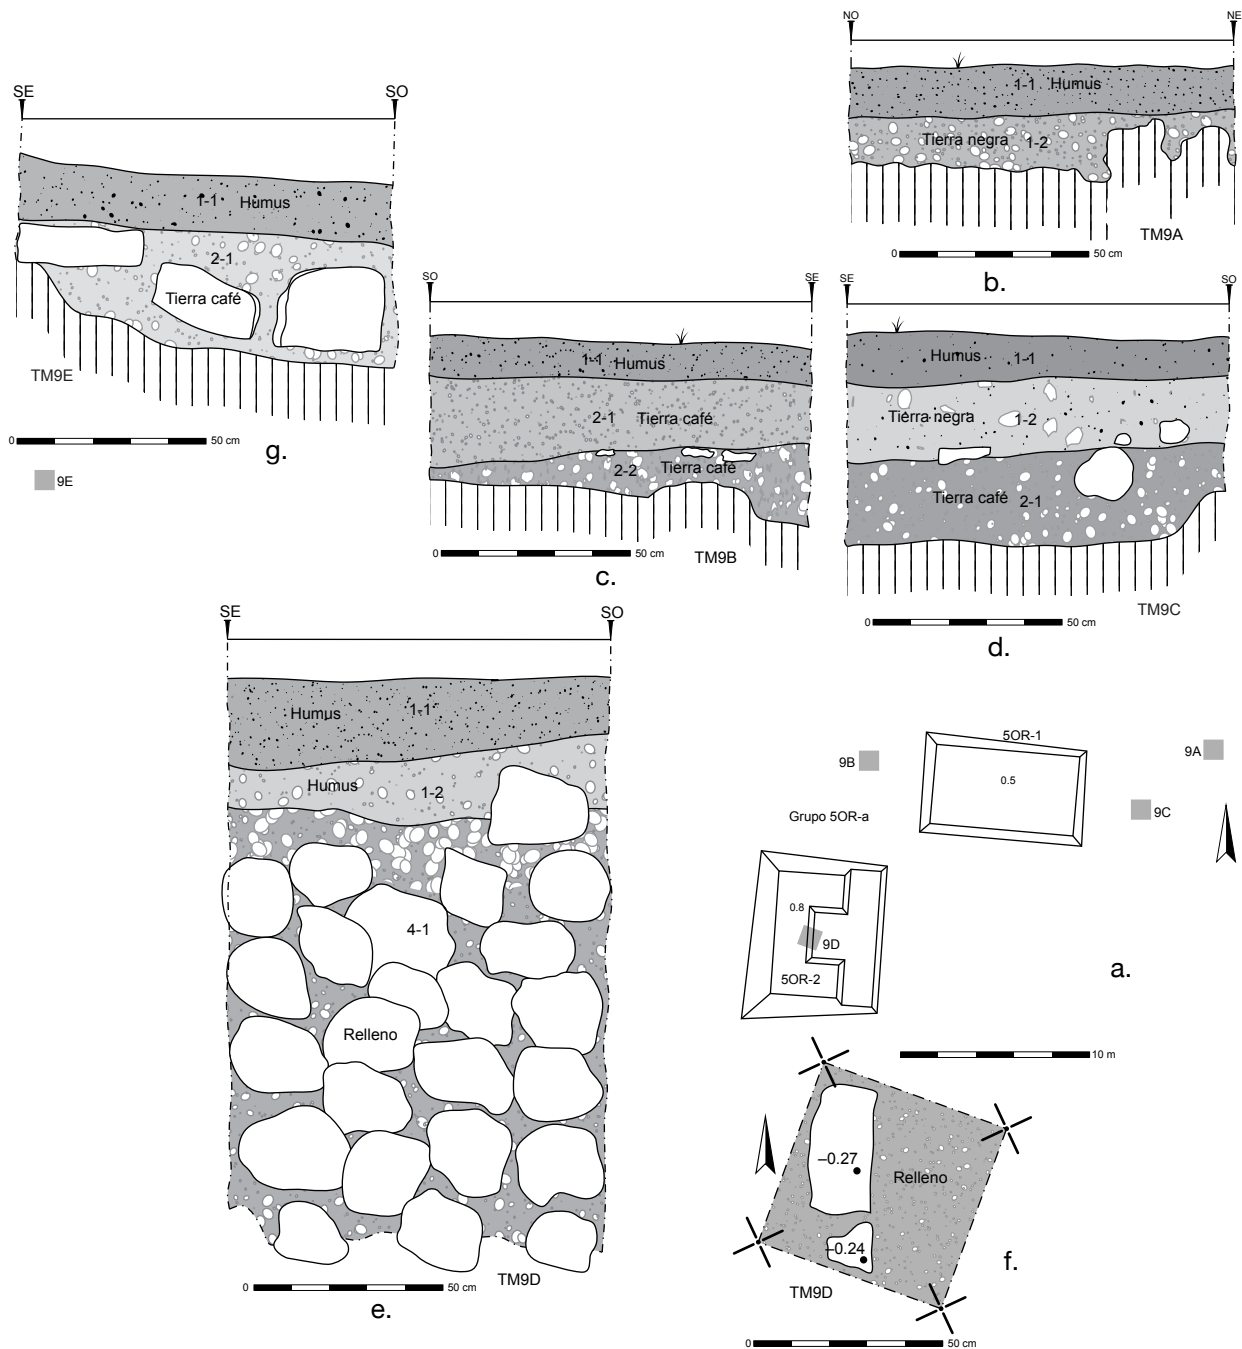
Figura 3.13. Investigaciones en el Grupo 5OR-a (Operación 9; mapa de M. Eberl y dibujos de J. M. Palomo); a. Mapa del grupo; b. Perfil norte del pozo al lado este de la Estructura 5OR-1 (TM9A); c. Perfil sur del pozo entre las Estructuras 5OR-1 y 5OR-2 (TM9B); d. Perfil sur del pozo al lado este de la Estructura 5OR-1 (TM9C); e. Perfil sur del pozo sobre el centro de la Estructura 5OR-2 (TM9D); f. Planta de TM9D; g. Perfil sur del pozo al lado oeste del Grupo 5OR-a (TM9E).

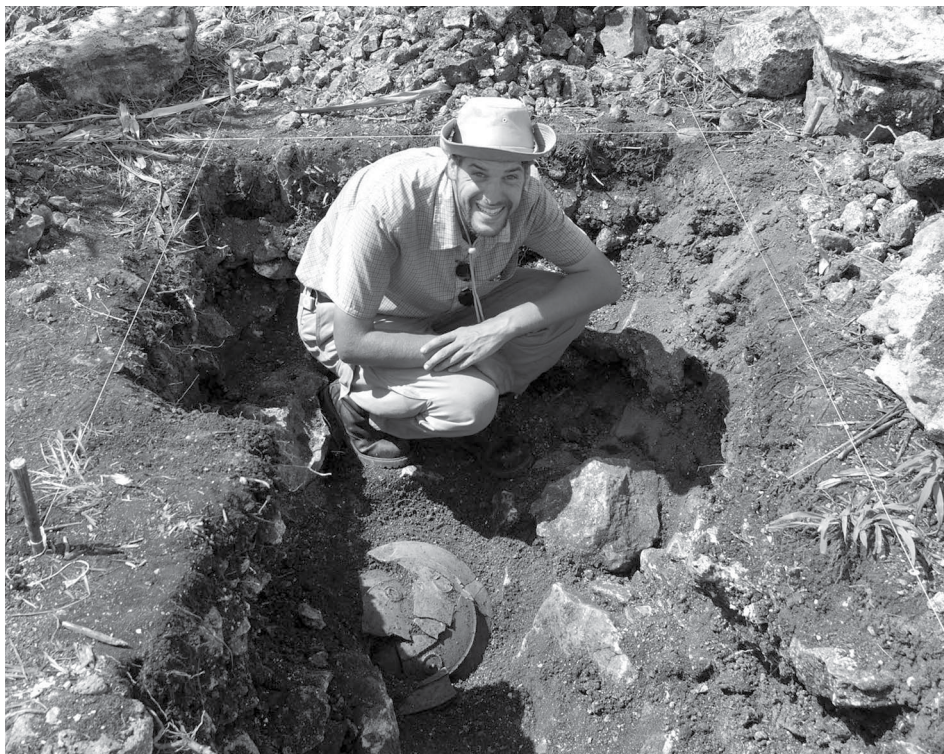
Figura 3.32. Sven Gronemeyer durante la excavación del entierro en la Estructura 5QS-6 (fotografía de M. Eberl).

La Estructura 5QS-6 había sido saqueada en dos áreas. Se excavó el pozo de sondeo TM27C en su centro oeste. Durante la excavación de la unidad 1 (1 m por 1 m) se encontraron unas lajas que sugirieron la presencia de un entierro (Figura 3.32). Se decidió extender el pozo al norte (unidad 2; 1 m por 1.2 m) para excavarlo completamente. El nivel 1 de ambas unidades comprendió del humus café muy oscuro, un poco grisáceo con una mezcla de raíces. Debajo del humus estaba el piso original de piedrín y el relleno (nivel 2) de piedras medianas, piedrín y tierra de color gris bien oscuro. El relleno continuó en el nivel 4 con piedras medianas y grandes entre sedimentos de color café oscuro un poco grisáceo. Unos 0.65 m debajo de la superficie actual se encontraron varias lajas que sugirieron la presencia de un entierro (nivel 5; Figura 3.33b). Se extendió la excavación hacia el norte y se levantaron las lajas. Se asignó el nivel 6 al entierro que se encontró entre sedimentos de color café grisáceo bastante oscuro. Primero se encontró un plato trípode completo en la parte norte (lote 2-6-1; Figuras 3.33d y 8.9a). Debajo del plato aparecieron huesos muy fragmentados y un vaso cilíndrico (lote 2-6-2; Figuras 3.33e y 8.9b). Los restos óseos que se divisan comprenden del cráneo, dedos, dientes y aparentemente el brazo. Más fragmentos de huesos largos aparecieron en la parte sur (lote 1-6-2; Figura 3.33c). Se continuó la excavación hasta encontrar el fondo del entierro que consistió de piedrín directamente sobre la roca madre (lotes 1/2-6-3; Figura 3.33f). Las lajas –en la mayoría verticales y entre 0.3 a 0.4 metros de alto– marcan los lados norte, este y oeste del entierro. El lado sur no se encontró bien delimitado. Entre los restos óseos y dientes humanos habían huesos de ratones y tiestos de cerámica. Los sedimentos poco compactos cambiaron al color 7.5YR 3/3. Los restos óseos no se encuentran bien preservados, son muy suaves y están fragmentados. Pocos huesos fueron encontrados en una posición anatómica. Sin embargo, se considera que fue un entierro primario que fue colocado en una posición anatómica ya que se encontraron los dientes en la parte norte y los huesos de las piernas en el lado sur. Es muy posible que los procesos de erosión y varios roedores movieran la posición original de muchos huesos. En

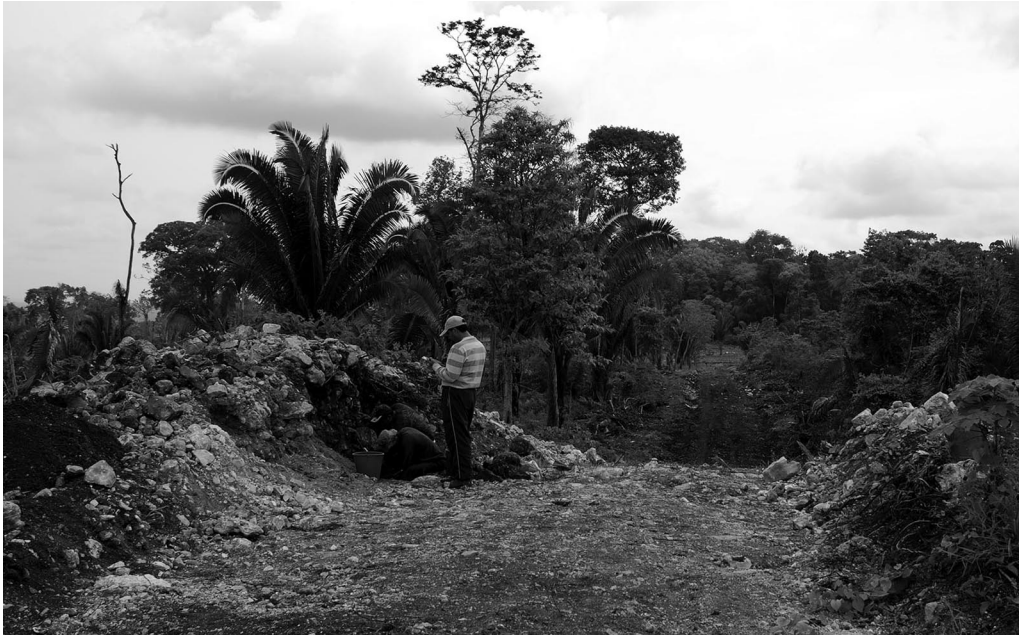
Figura 3.53. Limpieza de la Estructura 5SS-4 en el Grupo 5SS-b, dañada por la construcción de una calle a lo largo de la brecha del Monumento Cultural Dos Pilas (fotografía de M. Eberl).

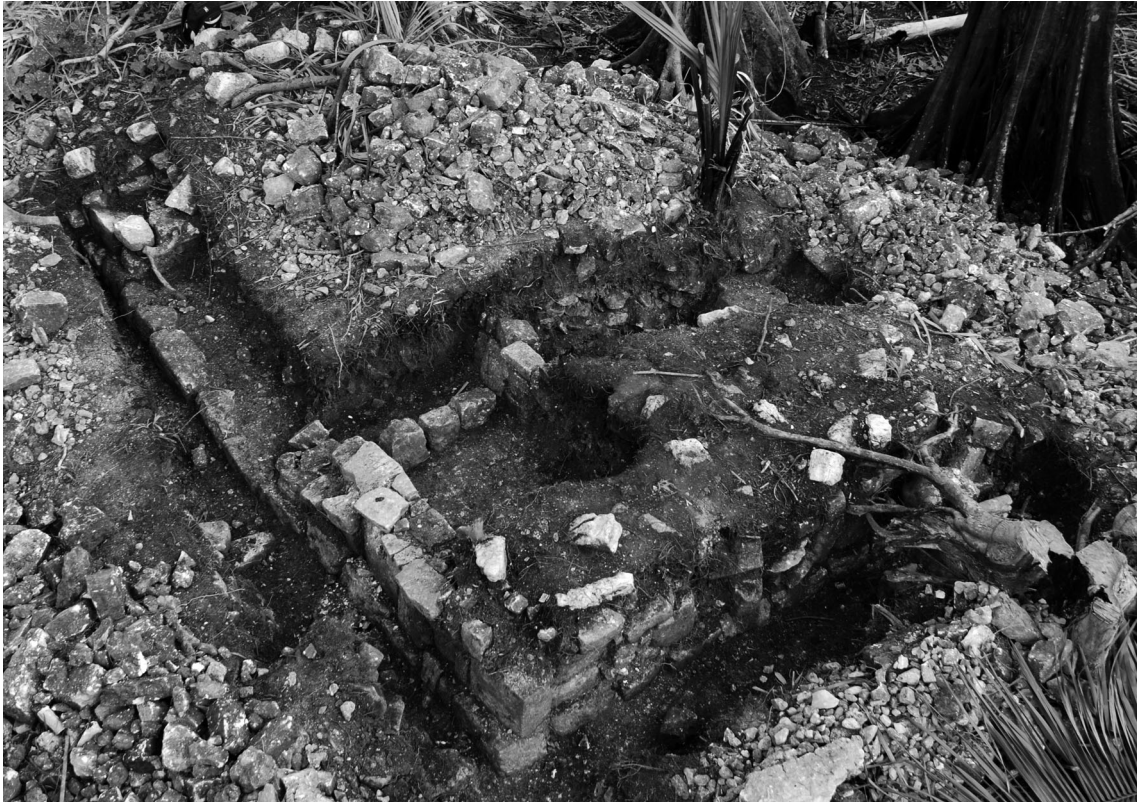
Figura 4.6. Fotografía aérea de la Estructura 5SQ-1 (fotografía de M. Eberl).
