Arqueología urbana en el área central de la Ciudad de Córdoba, Argentina

Excavaciones en la Sede Corporativa del Banco de la Provincia de Córdoba (2014-2016)

Andrés D. Izeta, Eduardo A. Pautassi,
G. Roxana Cattáneo, Andrés I. Robledo,
José María Caminoa, Julián Mignino,
Isabel E. Prado

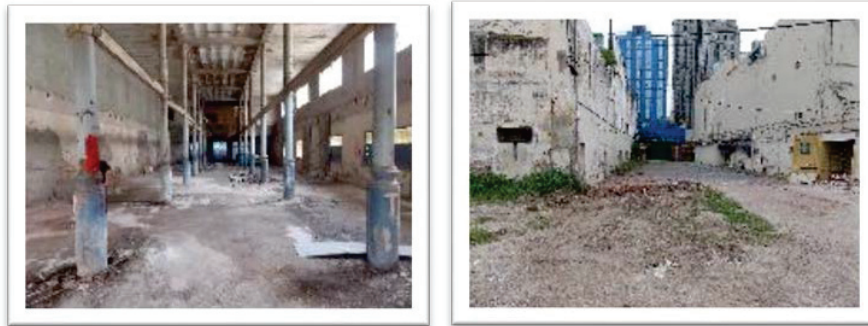
Figura 3.5. Estado de las parcelas en la primera inspección (Parcelas 2 y 3).

Como primera actividad, y en una primera instancia en el estudio de los restos arqueológicos, se realizó una observación en el lugar en donde se constató el estado en el que se encontraba el terreno. Las Parcelas 2, 9, 11, 12, 13 y 14 contenían edificaciones en pie por lo que se inspeccionaron sumariamente los sótanos que habían sido detectados por la empresa constructora. El resto de las Parcelas como la 3 y partes de la 2, 9, 12, 11 y 18 se presentaban sin edificaciones existentes producto de demoliciones parciales y totales efectuadas previamente (probablemente en la década de 1990 según información brindada por distintos informantes clave).

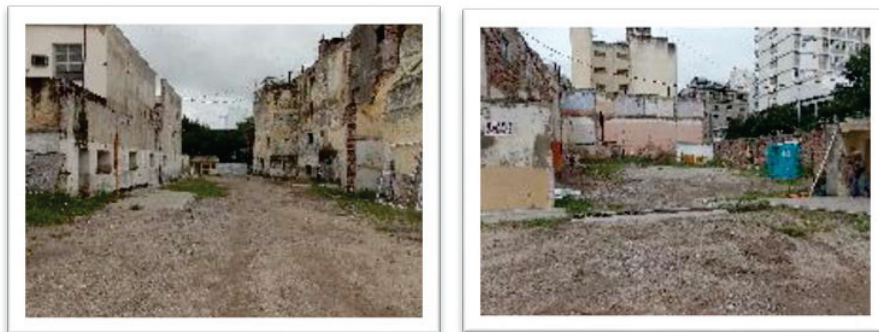
Figura 3.6. Estado de las parcelas en la primera inspección (Parcelas 18, 12, 9 y 11).

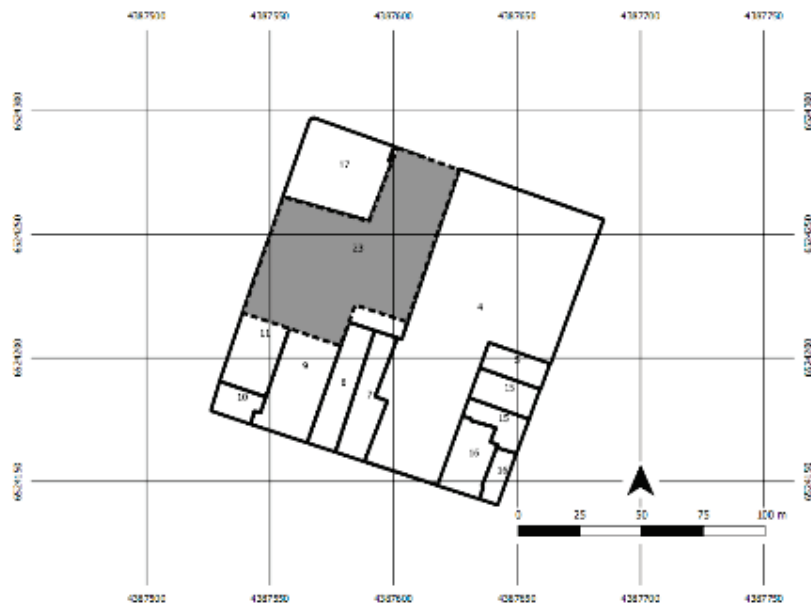
Figura 3.7. Esquema de la disposición de las parcelas basada en edificación existente y la Plancheta catastral de la Municipalidad de Córdoba de la Manzana 20 de la Zona 4 del Distrito 4. La Parcela 23 es el que interesa a los fines de este trabajo. Sistema de Coordenadas WGS 84.

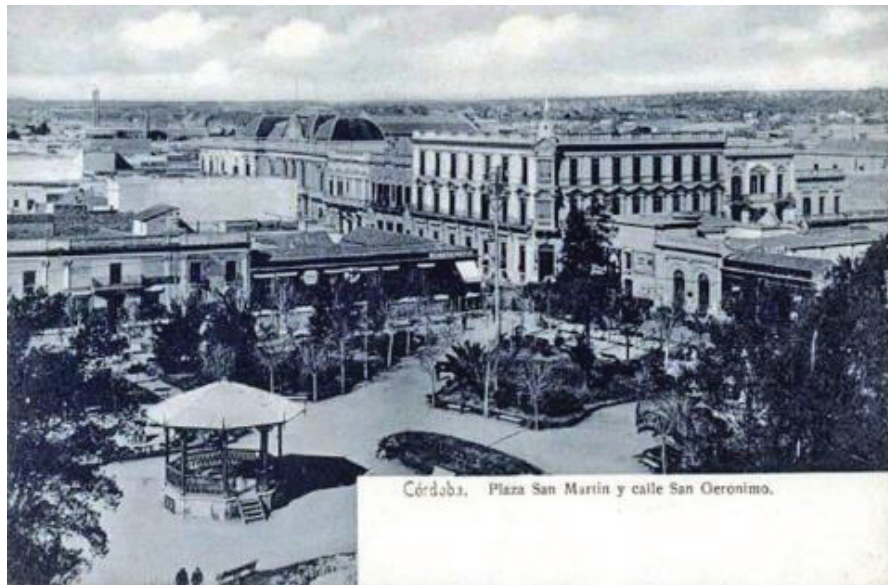
Figura 3.22. La calle San Jerónimo (Lotes 2 y 3) muestra construcciones desarrolladas en tres plantas. De igual modo se puede observar el reemplazo de estilos sobre la calle Buenos Aires. Fotografía posterior a la construcción de los edificios de 1906 y 1908 (Lotes 2 y Lote 14)

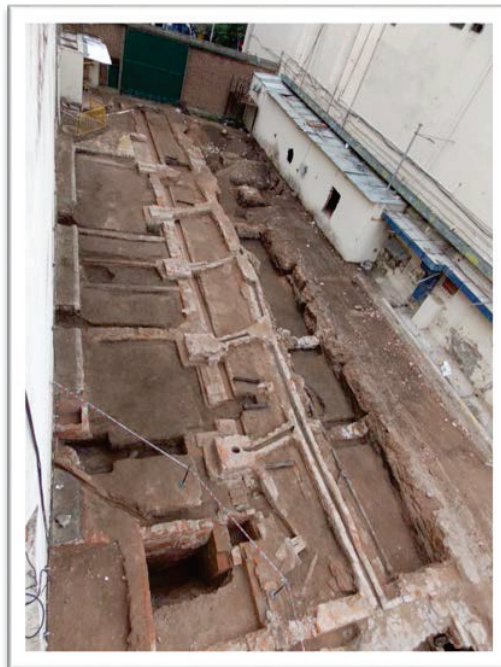
Figura 4.7. Vista parcial de la Parcela 3 durante el proceso de excavación. Puede observarse en la parte superior izquierda el baño, hacia la derecha el desarrollo de un paredón que contiene un portón metálico de color verde y hacia el extremo superior derecho la salida de emergencia del edificio histórico.

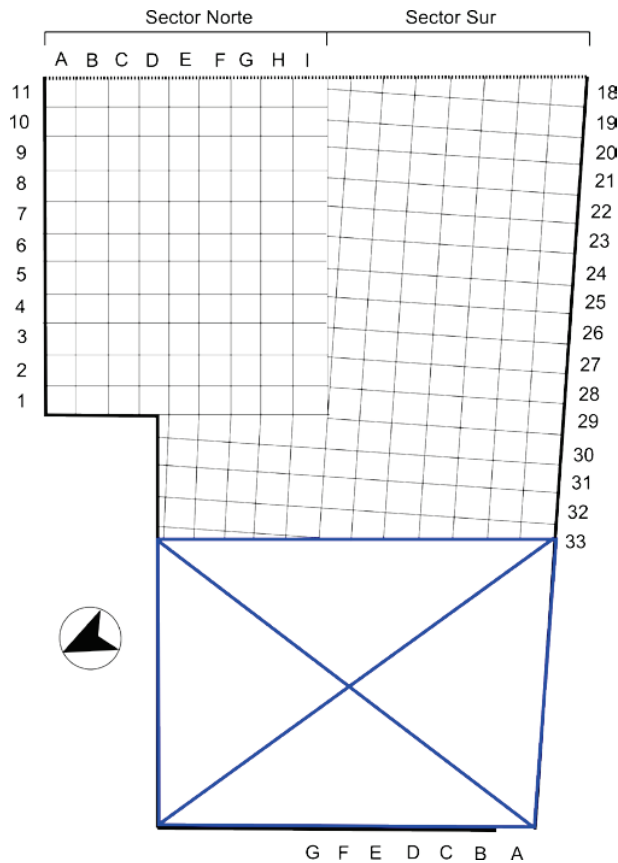
Figura 4.10. Planta de del Lote 12 mostrando el sistema de cuadrículado utilizado. Espacio cruzado: sótano.

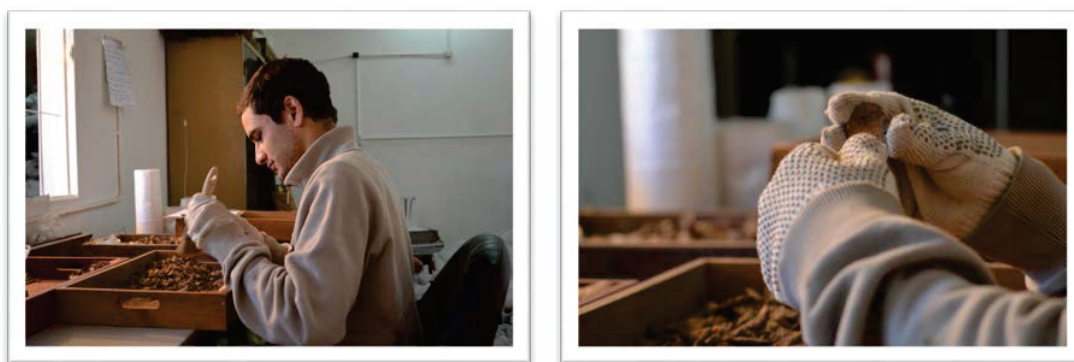
En consonancia con estos preceptos es que todo el material luego de ser extraído fue estabilizado en cuanto a sus condiciones de humedad y temperatura. Luego se sometieron a limpieza mecánica tratando de recuperar los sedimentos que se hallaban adheridos a los objetos. Luego de realizadas estas tareas, que en algunos casos implicó la estiba en lugares con humedad y temperatura adecuados, se procedió a guardar los objetos en bolsas de polipropileno y/o polietileno. La selección de un tipo u otro de bolsa plástica se basó en la disponibilidad en el mercado de distintos tamaños y no en sus cualidades para la conservación. Esto no es lo ideal, pero las restricciones del mercado en cuanto al acceso a los distintos material ha sido una constante a lo largo del desarrollo del proyecto.

Figura 4.12. Proceso de conservación del material arqueológico recuperado.

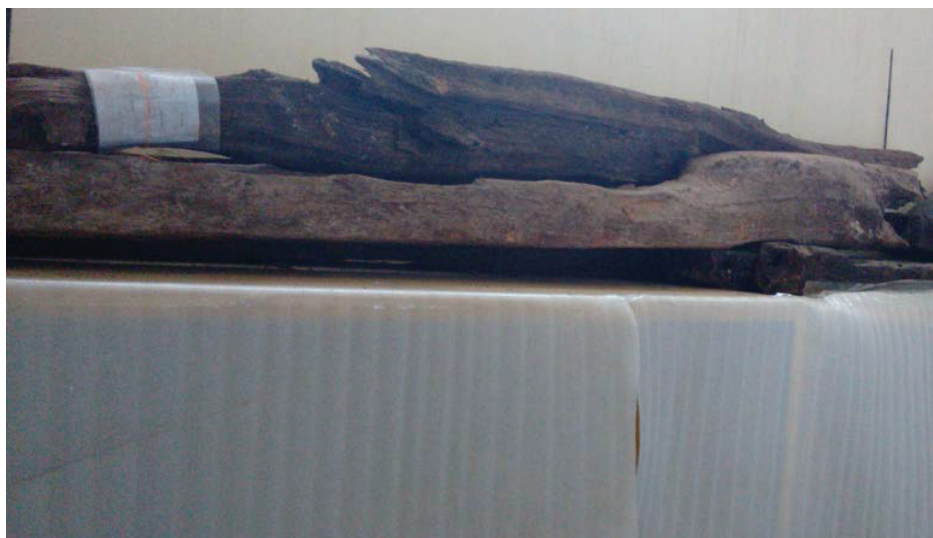
Durante la excavación se recuperaron vigas de madera. Estas fueron estibadas durante dos meses en un depósito ubicado en el predio del BANCOR. Cuando pudo estimarse que las condiciones de las maderas eran adecuadas (no perdían material, su humedad relativa era

Figura 4.13. Vigas de madera estabilizadas y estibadas. En la parte inferior se observa el acondicionamiento para otras vigas que necesitan otras variables ambientales.

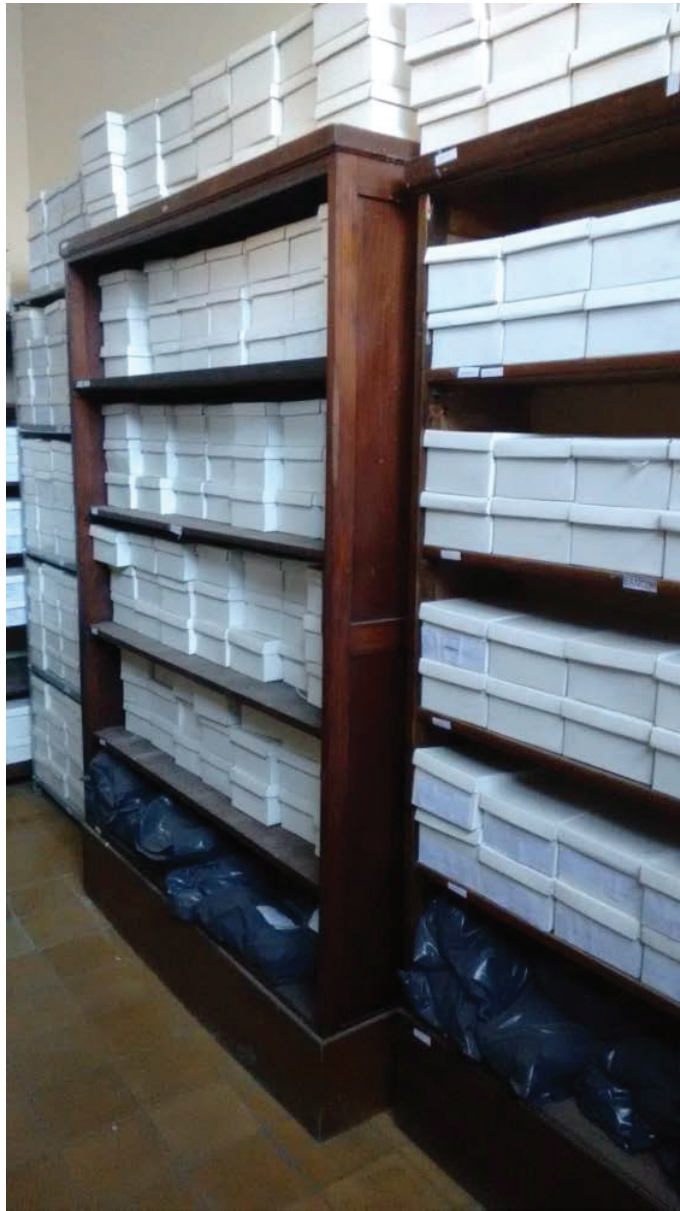
Figura 4.14: Acondicionamiento de material arqueológico. Cajas y bolsas de polietileno conteniendo ladrillos y mampostería (estantes inferiores)

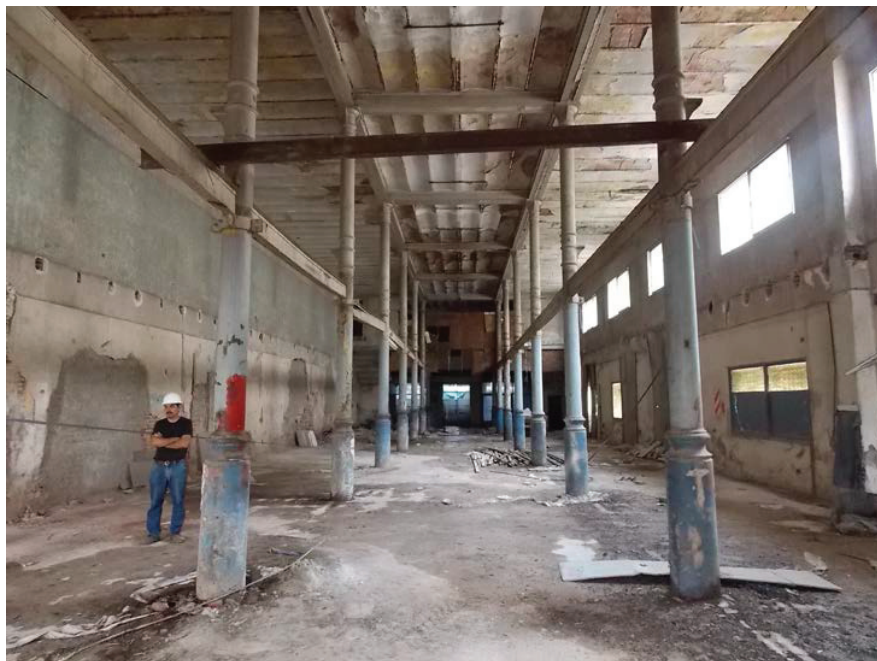
Figura 5.1. Interior del edificio en pie del Lote 2. La nave central y la izquierda se encuentran sobre un sótano. La nave derecha fue la intervenida por la excavación arqueológica

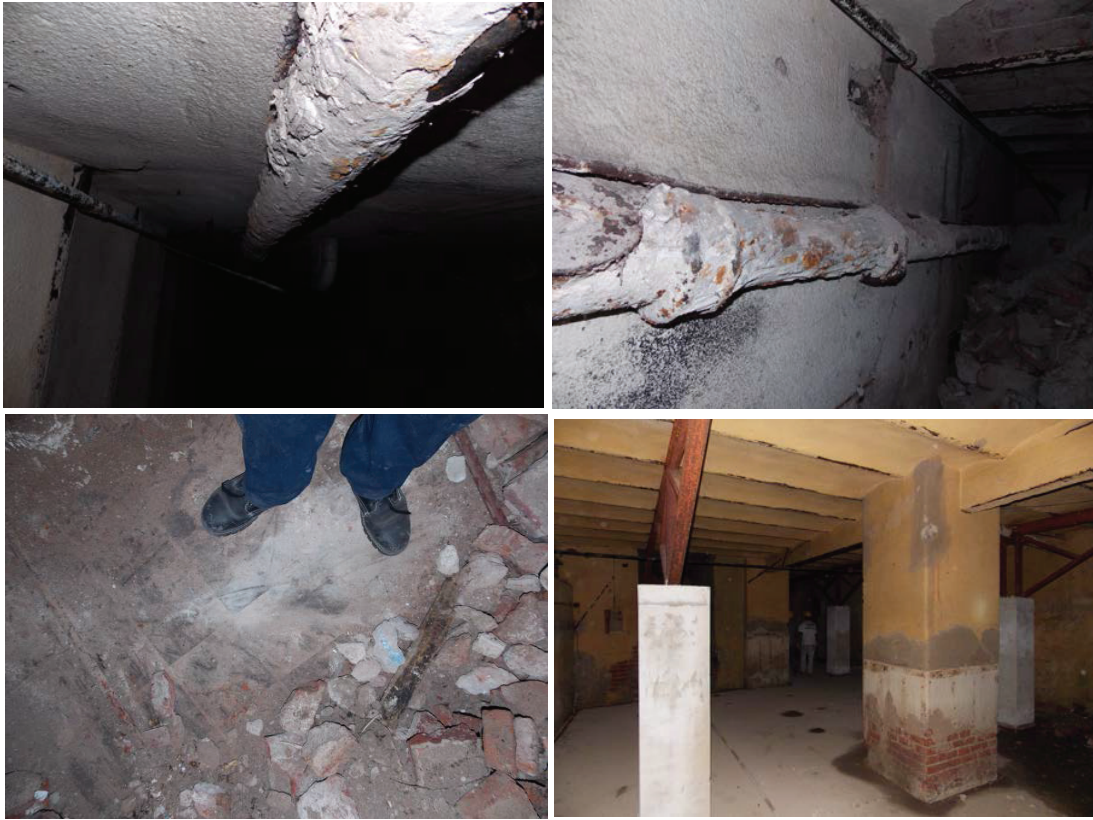
Figura 5.2. Sótano del edificio en pie del Lote 2. Se pueden observar las cañerías de hierro que conectaban los baños con el sistema de cloaca, el sistema de sostén del piso y una cantidad de escombros de una demolición previa que ocupaba parcialmente el espacio.

Corresponde a una cámara de inspección, realizada en mampostería, asociada las UEs 5, 14, 15 y 17. En conjunto conforman una red de desagüe cloacal que se conectan con el sistema que se desarrollaba en el interior del sótano (ver Figuras 5.2 y 5.3).

Caño de hierro que junto a las UEs 4, 5, 15 y 17 conforman una red de desagüe cloacal que se conectan con el sistema que se desarrollaba en el interior del sótano (ver Figuras 5.2, 5.3 y 5.9).

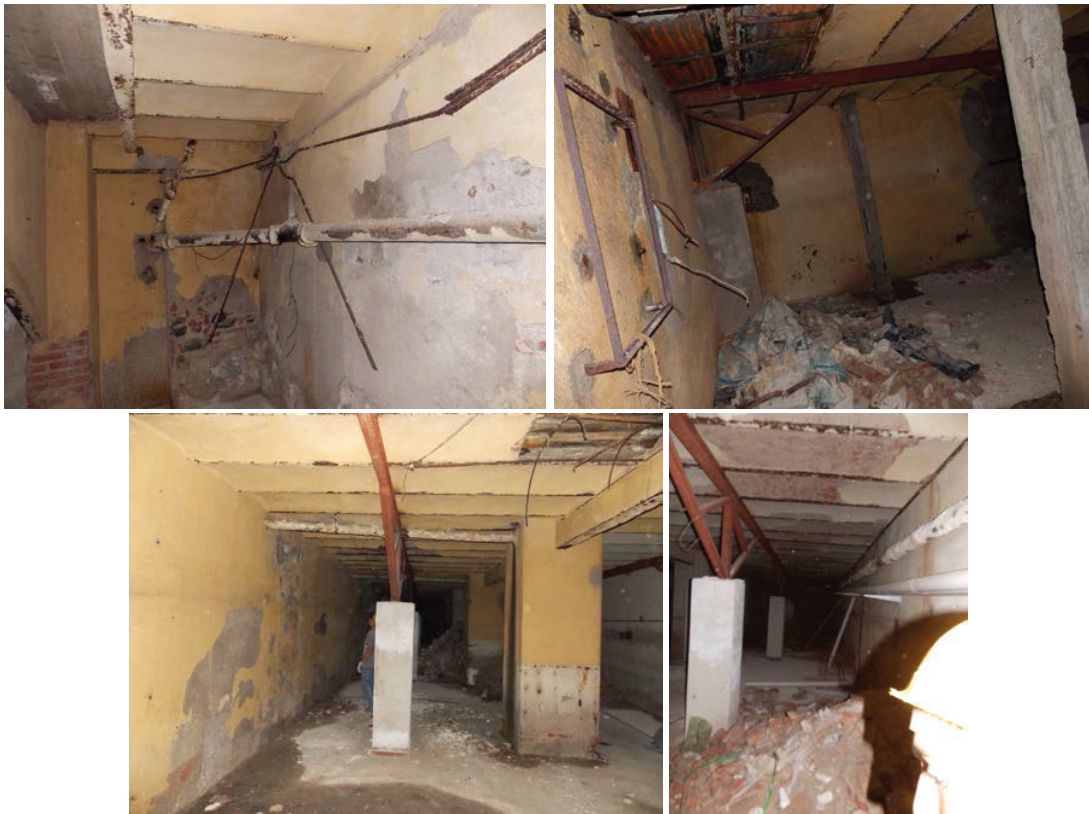
Figura 5.3. Sótano del edificio en pie del Lote 2. Se pueden observar las cañerías de hierro que conectaban los baños con el sistema de cloaca, el sistema de sostén del piso y una cantidad de escombros de una demolición previa que ocupaba parcialmente el espacio. En la foto superior derecha se puede ver la base del cimiento que contiene ladrillo y piedra bola. Reutilización de material que se observó recurrentemente durante la excavación.

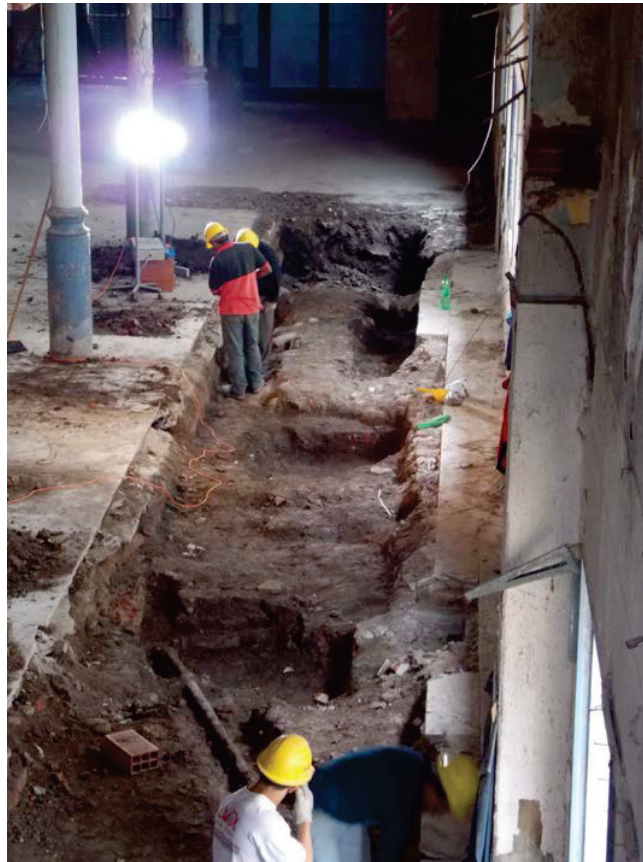
Figura 5.5. Franjas A. B C y D (eje mayor) de la parte interna del Lote 2 durante el proceso de excavación.

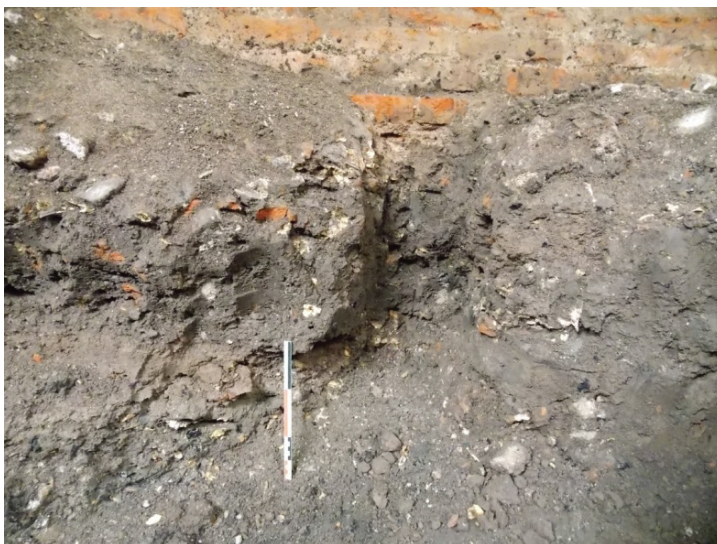
Figura 5.8. Detalle de la UE 7 conteniendo distintos tipos de restos arqueológicos.

Esta unidad se desarrollaba hacia el norte de uno de los muros de piedra bola. Estaba compuesta por una matriz arcillosa de color negro oscuro, que al momento de excavarse despedía olor a material orgánico en descomposición. Incluida en esta matriz se encontraban fragmentos pequeños de material óseo, carbones y otras variedades de cultura material. Es similar al hallado en muchos contextos del centro de la ciudad de Córdoba y en general se asocia con un evento de relleno programado para evitar inundaciones y producido entre los siglos XVII y XVIII (Lic. Alfonso Uribe en el programa del Canal Encuentro denominado *Arqueología Histórica de Córdoba*, http://www.encuentro.gov.ar/sitios/encuentro/programas/ver?rec_id=106894).

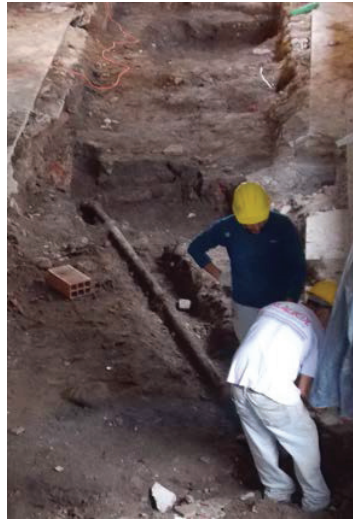
Figura 5.9. Detalle de los caños de hierro y sus bases (UEs 4, 5 14, 15 y 17).

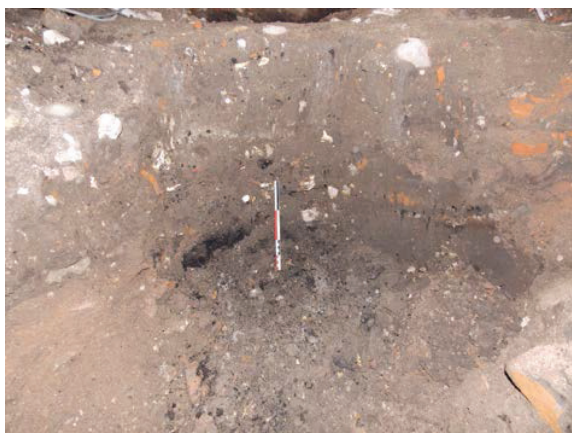
Figura 5.10. UE 16. Concentración de carbones y otros restos orgánicos.

Rasgo particular asociado a la UE 12 (y UE13). Es una concentración de material carbonoso que se presenta junto con otros restos de cultura material. Puede observarse un detalle del perfil en la Figura 5.10).

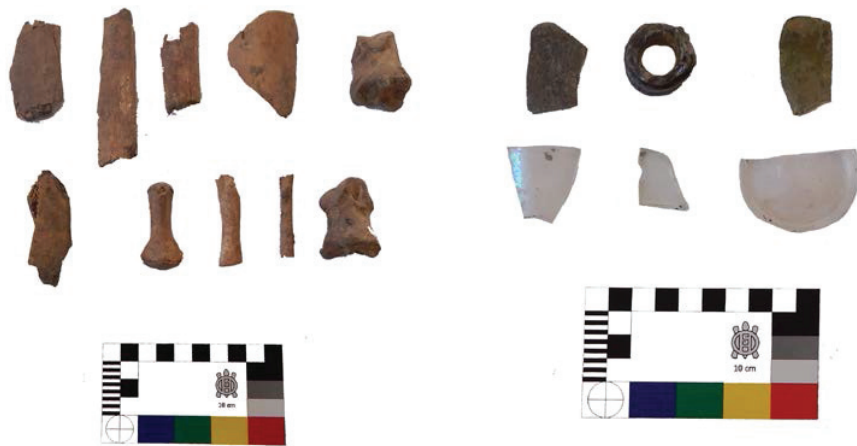
Figura 5.15. Izquierda: fragmentos de material óseo. Derecha: fragmento de vidrios verdes y transparentes.

Otros elementos hallados son el material óseo, el cual se presenta en una gran frecuencia y distintos fragmentos de vidrio, todos relativamente modernos (Figura 5.15).

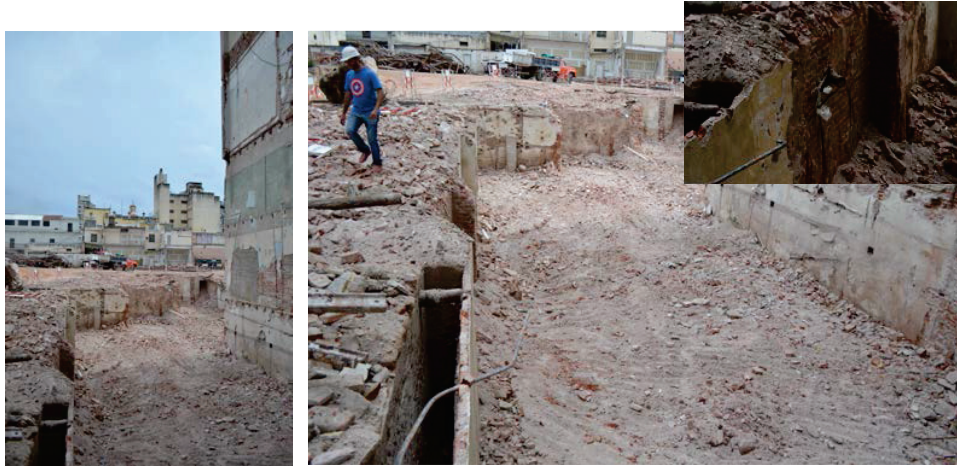
Figura 5.16. Izquierda: Vista general del Lote 2 luego de la excavación sistemática y de la demolición de las estructuras. Derecha: Detalle de doble pared del sótano y detalle donde se pueden apreciar los caños de hierro descriptos anteriormente (UE14 y 17).

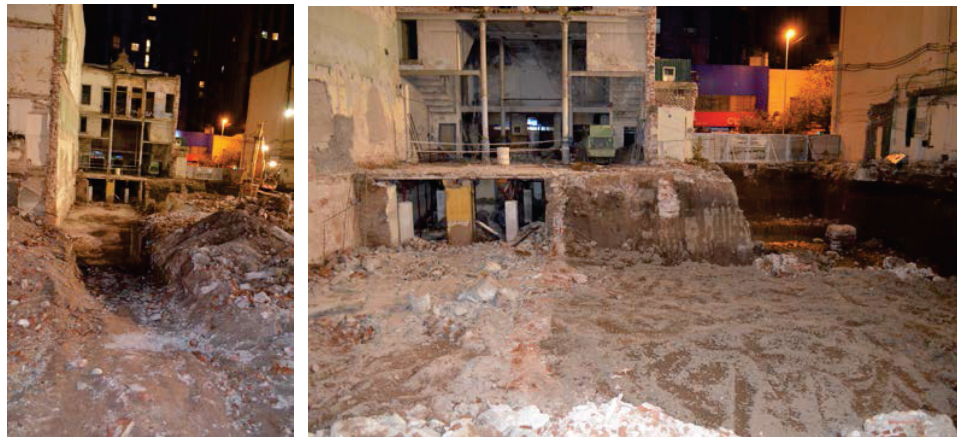
Figura 5.17. Vista general del Lote 2 durante el proceso de excavación con maquinaria.

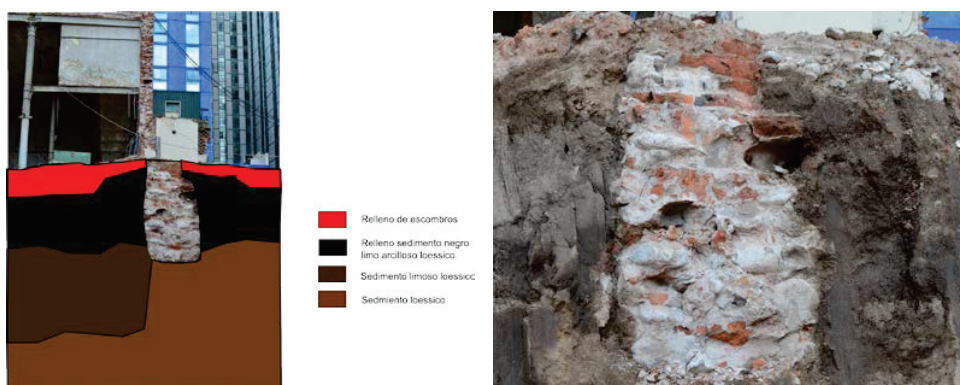
Figura 5.18: Izquierda: estratigrafía del Lote 2 en su porción este y del Lote 3 en su porción oeste. El límite lo identifica el cimiento de pared medianera. Derecha: Detalle del cimiento de la pared medianera (edificio de 1906). Se puede observar la reutilización en estas bases de piedra bola, pertenecientes muy probablemente a estructuras más antiguas del mismo.

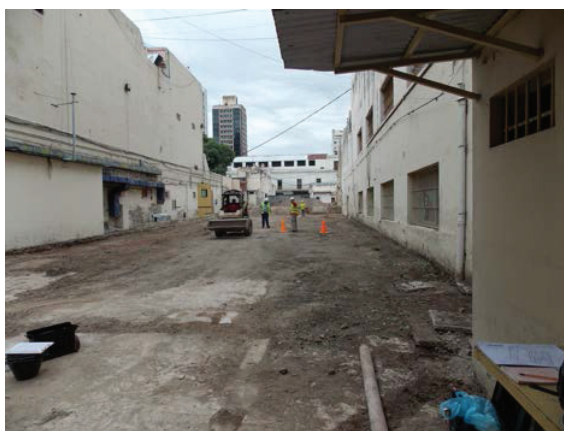
Figura 6.1. Lote tres luego se ser removido el piso de baldosas cementicias.

Este fue el primer lote en ser excavado, puesto que se hallaba prácticamente libre de construcciones (Figura 6.1), presentando solo algunas estructuras como un muro que oficiaba de soporte de un gran portón metálico, castillete para la guardia de seguridad del Banco y una salida de emergencia del edificio histórico, entre otros. Junto con estas estructuras se hallaban otras, aun visibles que correspondían a su funcionamiento como playa de estacionamiento interna del Banco, como bases de pequeños techos de chapa y un piso cubierto por adoquines para pavimento articulados.

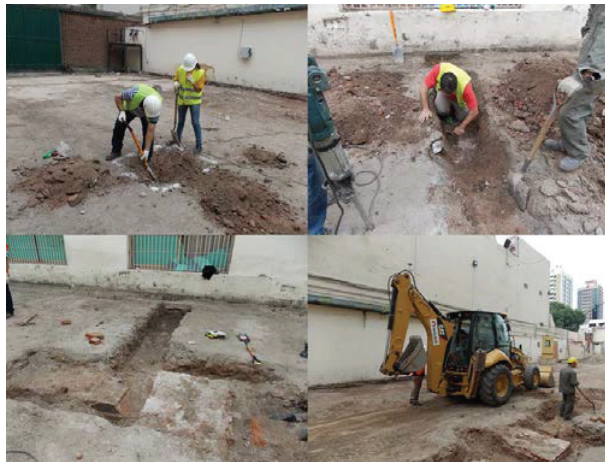
Figura 6.3. Comienzo de las actividades en el lote 3. En primera instancia se planteó la excavación con pico y pala, imagen de arriba a la izquierda, luego se utilizó martillo neumático para remover la primera capa y se continuo utilizando herramienta manual, foto de arriba a la derecha y abajo a la izquierda; para por último remover todo el estrato con maquinaria pesada, foto de abajo a la derecha

En primera instancia se plantearon cuadrículas con herramientas manuales, pero la presencia de una capa de áridos intensamente compactada nos obligó a removerla utilizando maquinaria, puesto que ella correspondía al relleno de nivelación del piso de la playa de estacionamiento. Para poder realizar las primeras cuadrículas se utilizaron picos y palas y ante la imposibilidad de avanzar con estas herramientas se utilizó un martillo neumático de 10kg. Tras definirse este relleno optamos por removerlo utilizando una retroexcavadora pequeña que poseía un balde de 30cm de ancho y permitía realizar una limpieza del terreno con el suficiente cuidado para remover solamente esta unidad estratigráfica (Figura 6.3).

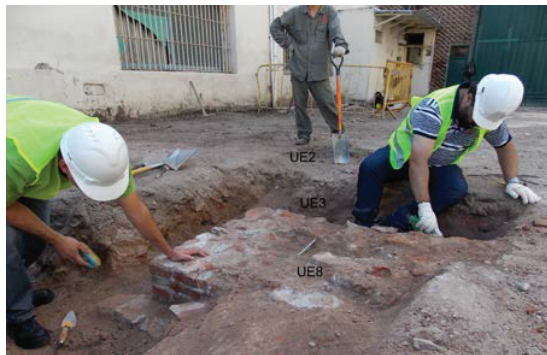
Figura 6.4. Limpieza de Base de columna definida como UE8

Al comenzar a remover la UE3 en el sector de la cuadrícula E28, que conformaba un relleno de ripio, se identificó una estructura de ladrillos, de forma cuadrangular y de un metro de lado; los ladrillos estaban unidos con mortero a base de cal con cemento portland, estos poseen dimensiones análogas a la de los ladrillos modernos (ver figura 6.4).

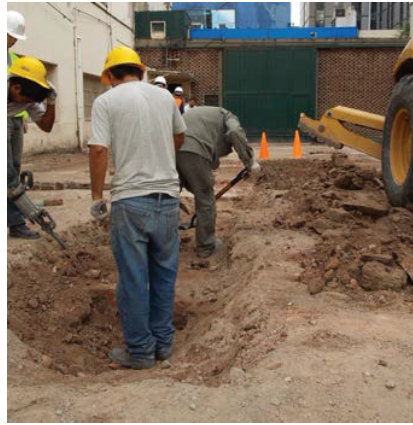
Figura 6.6. Remoción de la capa superior con maquinaria y obreros.

La capa superior muy compacta es un relleno que se desarrolla desde las cuadrículas 21 a la 32 (Figura 6.6) Se retira una capa de 30cm promedio de potencia, a la que denominamos UE17, que interpretamos como análoga de la UE3.

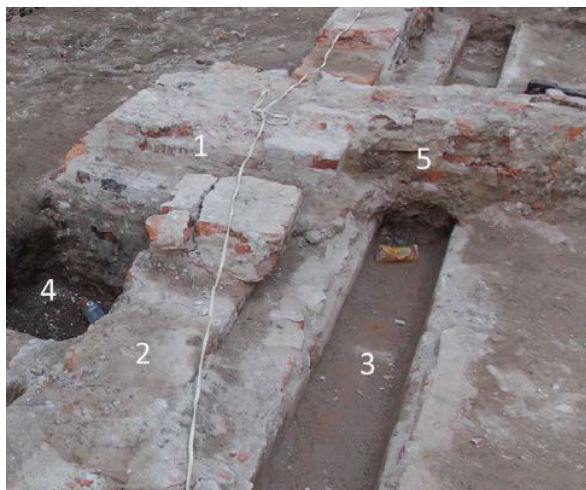
Figura 6.7. Estructuras identificadas en lote tres, 1 Base de columna (UE8), 2 Muro continuación de la UE7, 3 Canaleta con terminaciones en cemento portland, 4 rellenos de fundación de la base columna y 5 Canaletas cubiertas vinculadas con las bases de columnas.

En las cuadrículas 22 y 23 de la línea F se identificó una canaleta elaborada con ladrillos de 37 cm de largo, y posee terminación con cemento portland, la cual corría a lo largo del sitio en sentido norte sur. Esta se desarrollaba por unos 30 metros desde la cuadrícula 6 hasta la 36. Se halla relacionada con otra serie de canaletas que conforman un conjunto de estructuras de desagüe que salían desde las bases de columnas y conectaban con otra canaleta que se extendía de norte a sur. El conjunto se hallaba muy fragmentado por las diversas acciones de remoción/demolición ocurridas hasta la fecha, uno de los pocos casos en donde poseía cierto grado de integridad se ilustra más abajo (Figura 6.7).

El conjunto fue excavado manualmente pero debido a la inestabilidad de los muros solo se pudo profundizar la excavación en algunos sectores del mismo, puesto que tanto la estructura antigua que presentaba los arcos de ladrillo derrumbados como la más reciente que presentaba una pared agrietada y a punto de derrumbarse (Figura 6.7, C y D) nos obligaron a excavar solo en un sector de cada estructura.

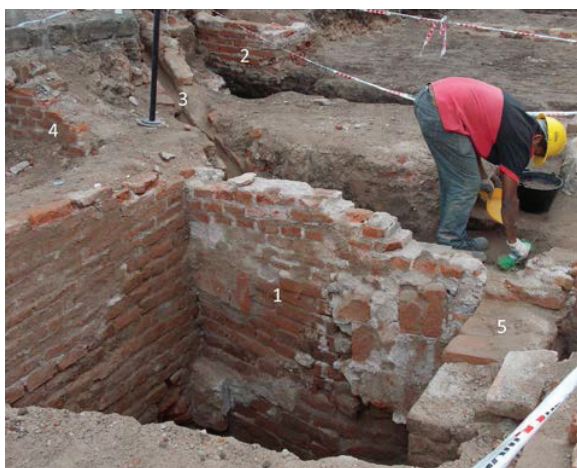
Figura 6.10. Cámara séptica moderna, la cual forma parte de un sistema de manejo de aguas negras. 1. Cámara séptica; 2, cámara de inspección; 3, albañal; 4 cámara séptica; 5; cámara.

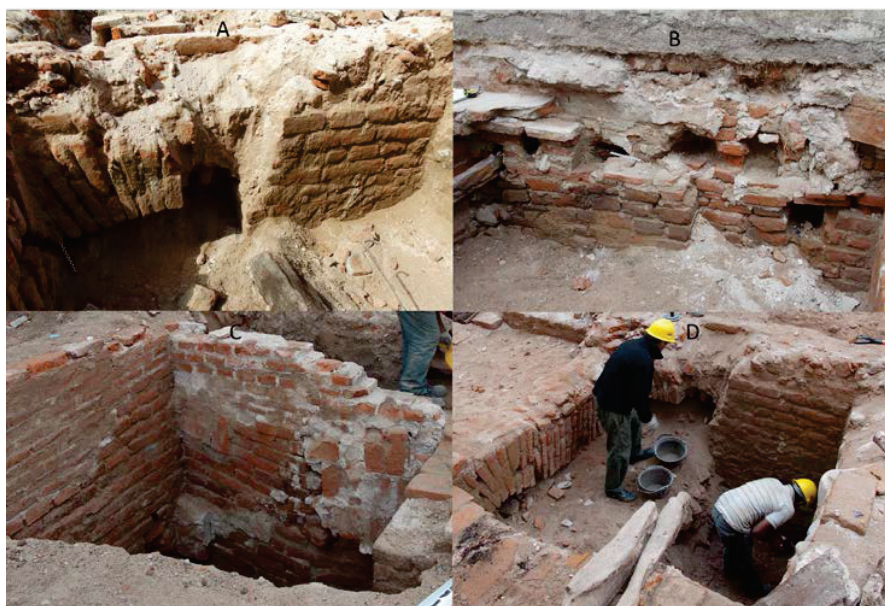
Figura 6.11. Fosa séptica identificada en el Lote 3, A) Arco derruido de la estructura antigua, B) encastre de vigas de madera en el cimiento de la medianera del lote dos, C) paredes de la estructura moderna y D) excavación de la estructura antigua.

En la cuadrícula F38 se identificó un nuevo durmiente de madera, de dimensiones similares a los antes recobrados en esta línea de cuadrículas, pero este presenta características similares al dintel de una puerta (Figura 6.11).

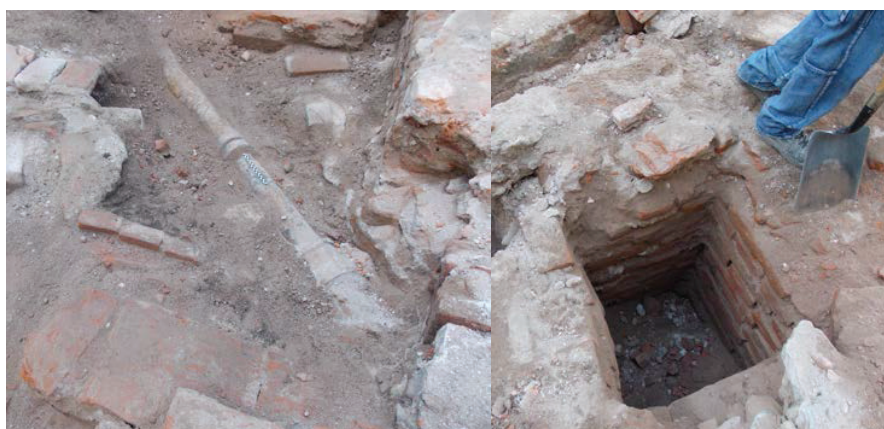
Figura 6.13. A la izquierda caño de hierro que atraviesa al muro antiguo de la cámara séptica, y a la derecha poso absorbente.

Base de muro de ladrillos situado en la cuadrícula 51, el muro se desplaza en sentido este-oeste por diez metros desde la línea de cuadrículas a hasta la K. La estructura está elaborada con ladrillos antiguos de 37x20x8 cm, y divide los recintos que poseen pisos de baldosas calcáreas (Figura 6.13).

Muro medianero del lote tres, situado en la porción posterior del lote, en la cuadrícula 59. El muro está elaborado con ladrillos antiguos de 37x20x8 cm y otros modernos de 28x12x5,5 cm; este se hallaba parcialmente derrumbado puesto que había sido parte de una rampa de acceso al lote 18 (Figura 6.13).

Piso de baldosas calcáreas que se sitúa encima de la UE75, y está comprendido entre las cuadrículas 45 y 46 de las líneas a, B, C, D y E. Forma el piso de un recinto habitacional que está delimitado por muros de ladrillos modernos, por las características de tamaño del recinto (2,5 x 4,5 m) y la presencia de cañerías de desagüe insertas en el piso, este recinto es un baño (Figura 6.13).

Piso de baldosas cerámicas de 20x20 cm, esta se hallan situadas por debajo del piso de ladrillos (UE79) los pisos calcáreos en las cuadrículas 48, 49 y 50 líneas B, C, D, y E. Este piso se halla en el mismo nivel que los del patio antes descrito (Figura 6.13).

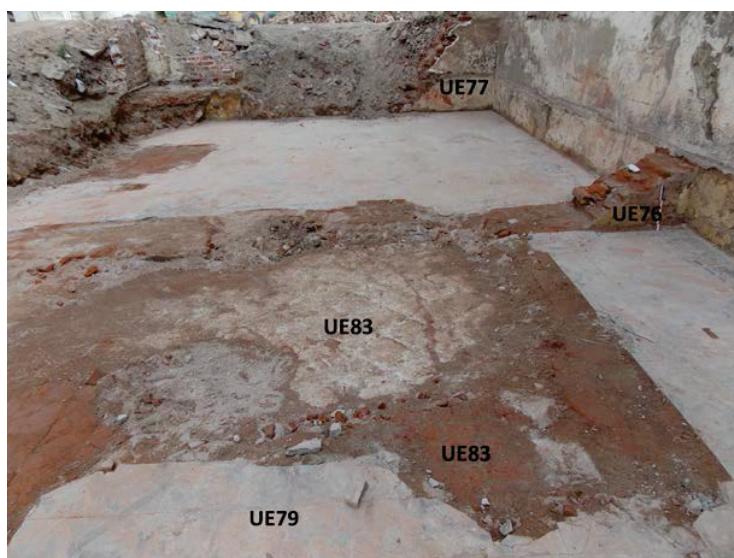
Figura 6.14. Superposición de pisos y articulación con muros en la parte posterior del Lote 3.

Estrato conformado por un sedimento húmico el cual presentaba inclusión de materiales arqueológicos como cerámica, fragmentos de botellas de gres, cerámica, clavos de hierro, loza y vidrio. El estrato se sitúa en las cuadrículas 46, 45 y parte de la 44 en las líneas de cuadrícula H e I (Figura 6.14).

Cisterna elaborada con ladrillos actuales, es de planta rectangular y posee un arco sobre el cual apoyan vigas de madera en las cuadrículas J42 y 43. Esta estructura forma parte de un conjunto elaborado con materiales modernos, entre los que se incluyen ladrillos de 28x12x5,5 unidos con mortero que incluye cemento portland (Figura 6.14).

En las cuadrículas 42, 43 y 44 de la línea K se identificó un piso de baldosas calcáreas similar el descrito para otros sectores del Lote 3. Este se halla parcialmente removido y estaba situado debajo de la capa de relleno con escombros (UE3), que cubría integrante al lote (Figura 6.14).

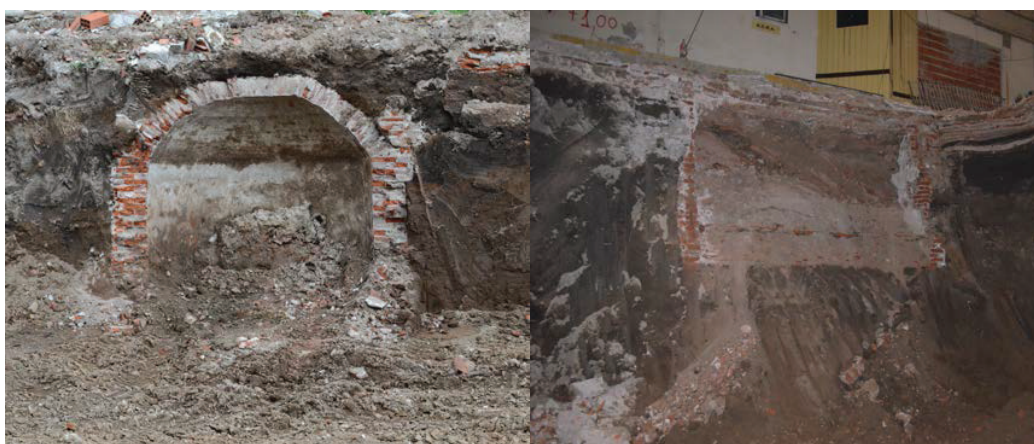
En la excavación con maquinaria se pudo corroborar lo observado durante la excavación arqueológica, solamente se registró la presencia de dos estructuras subactuales. Una de ellas era una fosa séptica situada en la línea de cuadrículas I54, esta formaba una bóveda de dos metros de ancho por seis metros de profundidad la cual presentaba revoque interno y constituía la bóveda de un poso absorbente elaborado con ladrillos modernos de 28x12x5,5 cm y unidos con revoque cementicio (Figura 6.17).

La otra estructura identificada era una cisterna situada fuera del área de trabajo en las cuadrículas M54 y 55, esta era una estructura rectangular elaborada con ladrillos y con revoque interno, posiblemente una cisterna o una cámara séptica.

Figura 6.17. Cisternas reconocidas durante la excavación con maquinaria del Lote 3.

Este está caracterizado por la utilización de ladrillos de 37cm de largo, si bien las estructuras originales se hallan profundamente modificadas por las sucesivas intervenciones en el terreno, se pudieron reconocer parte de un muro longitudinal el cual fue sistemáticamente cortado por la construcción de bases de columnas a principios del siglo XX (Figura 6.17).

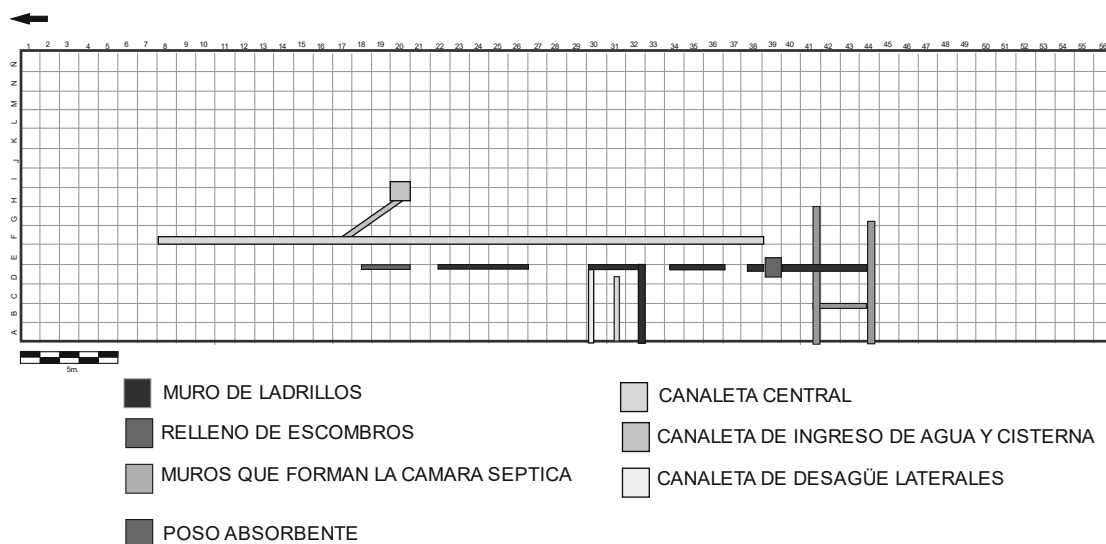
La segunda estructura, situada en las cuadrículas 42 y 43, se definió como una estructura compuesta por ladrillos que formaban dos recintos, los cuales presentaban arcos y colindaban al norte con una estructura moderna elaborada con ladrillos actuales, al sur con un cimiento de pared formado por piedras bolas, al oeste con la medianera que separa el Lote 3 del 2.

Ambas estructuras estaban cubiertas con una serie de vigas de madera las cuales fueron retiradas numeradas e inventariadas. La estructura fue caracterizada como una fosa séptica, posiblemente vinculada al pozo absorbente antes descrito. Esta estaba formada por ladrillos de grandes dimensiones (37x20x8 Cm), en tanto que la estructura moderna se había elaborado desarmando la más antigua. Ambas se hallaban rellenas por restos de construcción encontrándose en ellas materiales modernos.

Figura 6.18. Estructuras correspondientes a las ocupaciones de fines del siglo XIX.

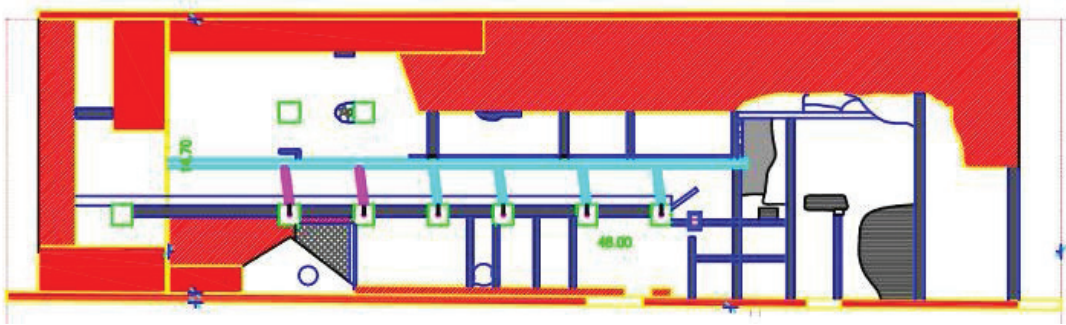
Figura 6.20. Reconstrucción de las Unidades estratigráficas y rasgos descritos para el Lote 3.

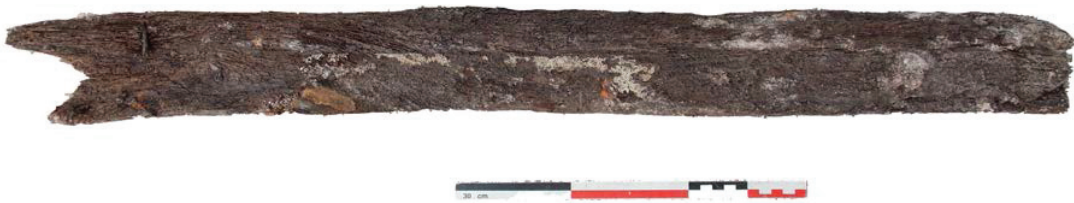
Figura 6.33. Viga de madera.

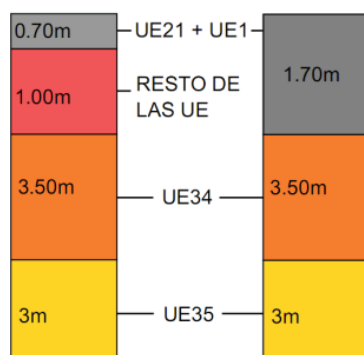
Todos estos hallazgos se encontraban en las porciones colindantes con las medianera norte y este. En el resto del salón solo se halló una capa de sedimento arcillo arenoso de color oscuro, la que inmediatamente dejaba paso al sedimento pardo rojizo típico de esta zona de la ciudad, el cual se apoyaba directamente sobre la capa de arena fluvial. Esto se esquematiza en la figura 7.5.

Figura 7.5. Esquema del perfil estratigráfico del Lote 9. Izquierda: Salón 1. Derecha: Salón 2

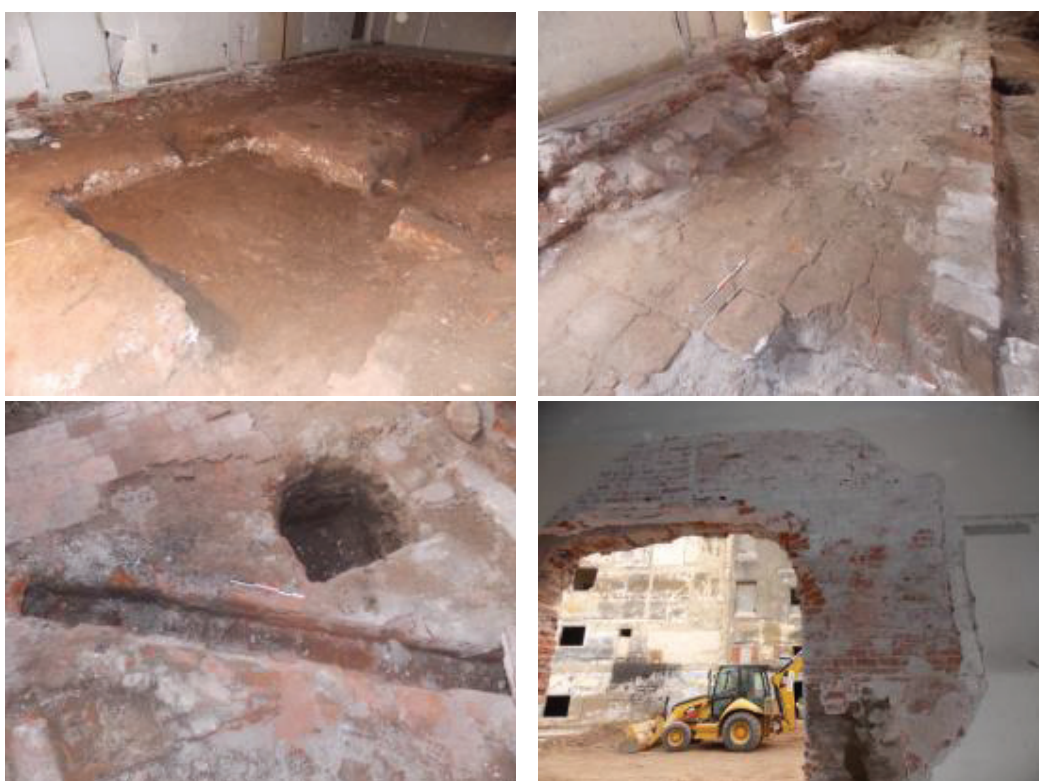
Figura 7.6. Proceso de excavación del Salón 1 del Lote 9. Arriba izquierda: Pozo para avivar cal (UE3); Arriba derecha: unidades estratigráficas 4 a 15 que conforman un piso externo a las habitaciones y perimetral al patio. Abajo izquierda: pozo de basura UE14, baldosas que componen el piso perimetral del patio y canaleta descubierta (originalmente tapada) UE 11. Abajo izquierda: muro medianero entre lotes 9 y 18. Se observa la doble pared con un espacio entre ellos y su composición con ladrillos modernos. Luego de la demolición se detectaría que estaba construido sobre un muro antiguo que oficiaba de cimiento para este más moderno (aproximadamente década de 1950)

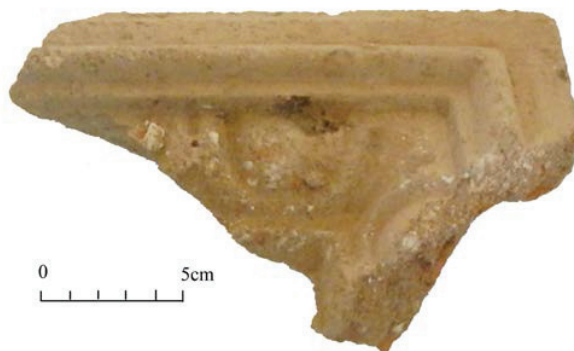
Un rasgo característico de la arquitectura de principios del siglo XX son las molduras de cemento, que imitando diseños clásicos se utilizaban para ornamentar frentes y balcones de las viviendas con estilo italianizante, de este tipo de objetos en el lote nueve se recobraron diferentes tipos de molduras como las que se presentan en la Figura 7.12, así como barandillas de balcones, estas últimas confeccionadas con un mortero a base de escombros aglutinado con cemento portland.

Figura 7.12. Fragmento de moldura de mampostería recuperada en el Lote 9.

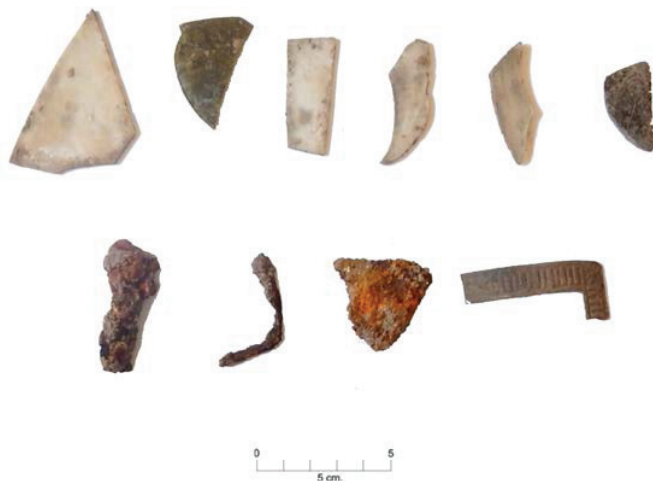
En el lote nueve se recobró una importante cantidad de fragmentos de vidrios planos del tipo utilizado en puertas y ventanas, así como objetos de metal de origen subactual, los cuales consisten en fragmentos de clavos, partes de ollas de hierro y ornamentación de hojalatería de vajilla no suntuaria.

Figura 7.13. Fragmentos de vidrios y objetos de metal diversos recuperados en el Lote 9.

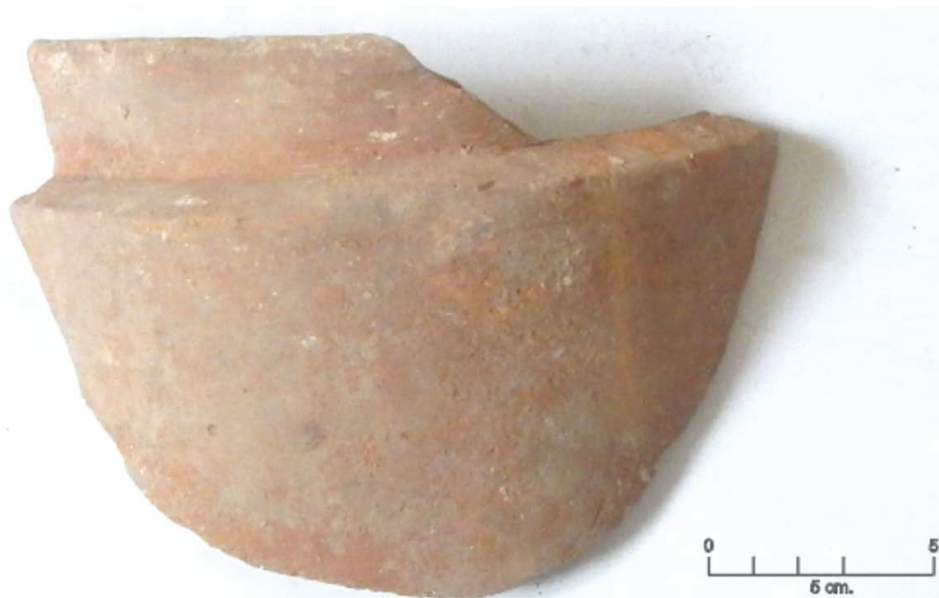
Una clase de objetos cerámicos difíciles de clasificar son los tiestos elaborados con pastas finas carentes de antiplástico y de elaboración rústica pero recurriendo a métodos occidentales como el torno o la cocción en horno cerrado, este tipo de objetos los hemos podido reconocer en contextos típicos de fines del siglo XIX como macetas de elaboración artesanal, posiblemente de origen local y a pequeña escala.

Figura 7.14. Fragmento de maceta elaborada con torno y que podría corresponder a principios del siglo XX.

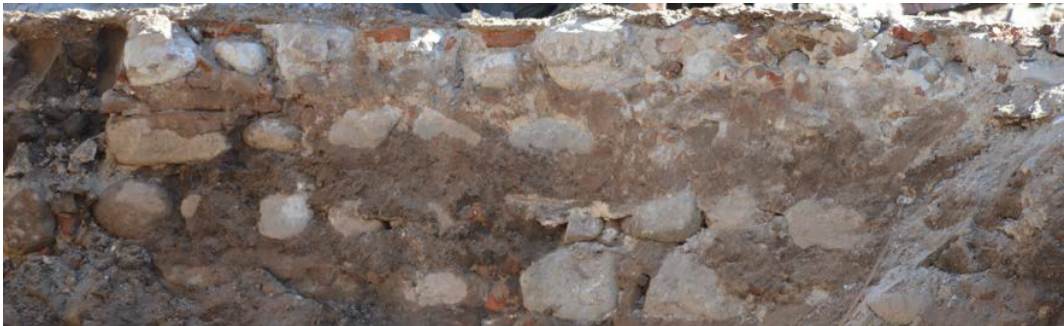
2-Piedra bola. Durante la excavación, se pudo verificar la utilización de la piedra bola como parte en la confección del muro (Sector B) y como relleno en algunos sectores del muro realizado con mampuestos artesanales cocidos (Sector A).

Figura 7.21. Piedra bola como parte del material que conforma el muro en el Sector B.

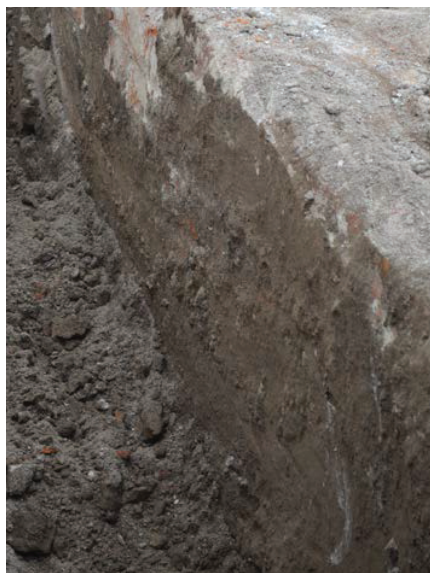
Los revoques en general, aquellos más antiguos, y posiblemente de valoración histórica, realizados a la cal, se encuentran en un mediocre estado de conservación. Se visualizan pérdidas del material, desprendimientos, descohesión, disgregación, adherencia de sedimento e intervenciones tales como demoliciones y adherencias producto de construcciones posteriores (vigas y riostra de hormigón armado).

Figura 7.22. Revoque en el Sector B del muro. Se observa la adherencia de sedimentos en el mismo.

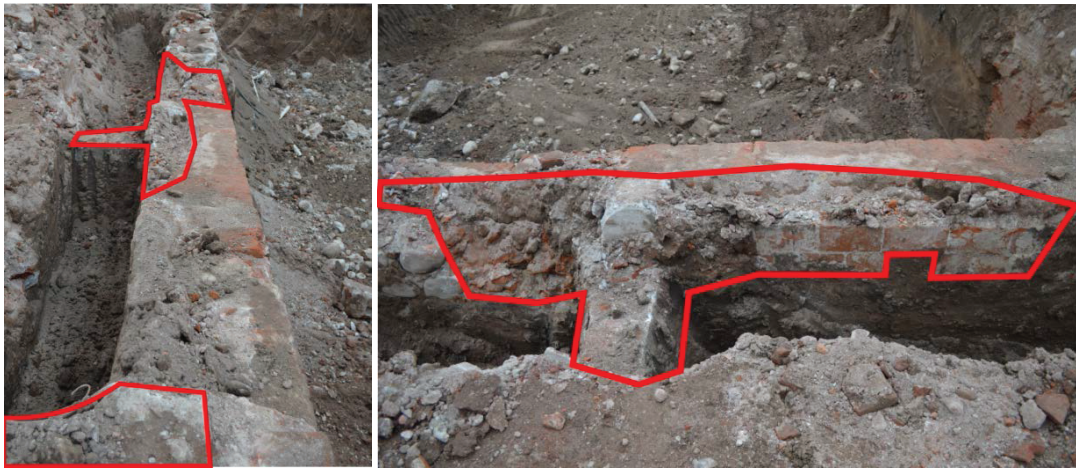
Figura 7.23. Intervenciones al muro con ingreso de material moderno (hormigón armado, cemento, ladrillos industriales) y pérdida de material antiguo Sector A. De oeste a este (desde calle Ituzaingó hacia Buenos Aires, imagen de la izquierda). De sur a norte (desde calle Entre Ríos a San Jerónimo, imagen de la derecha)
