Arqueología urbana en el área central de la Ciudad de Córdoba, Argentina

Excavaciones en la Sede Corporativa del Banco de la Provincia de Córdoba (2014-2016)

Andrés D. Izeta, Eduardo A. Pautassi,
G. Roxana Cattáneo, Andrés I. Robledo,
José María Caminoa, Julián Mignino,
Isabel E. Prado

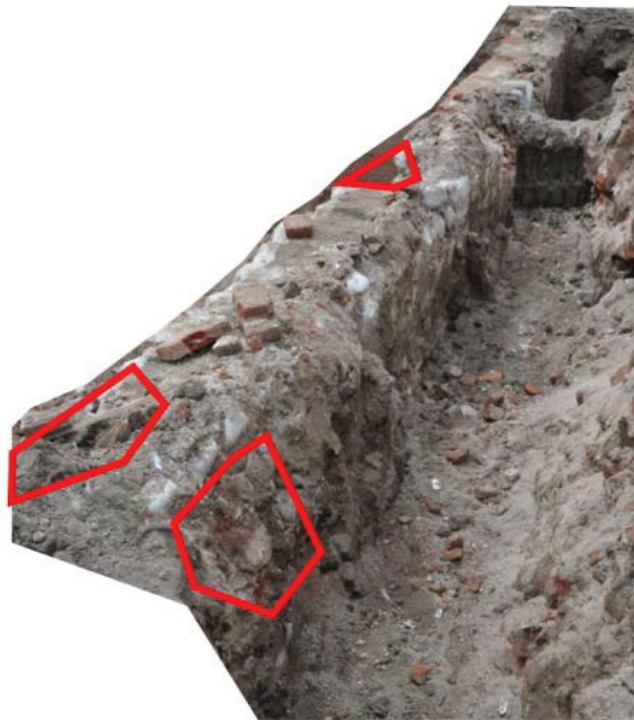
Figura 7.24. Intervenciones al muro con ingreso de material moderno (cemento, ladrillos industriales) y pérdida de material antiguo Sector B. Vista de Oeste a Este (desde Calle Buenos Aires hacia Ituzaingó)

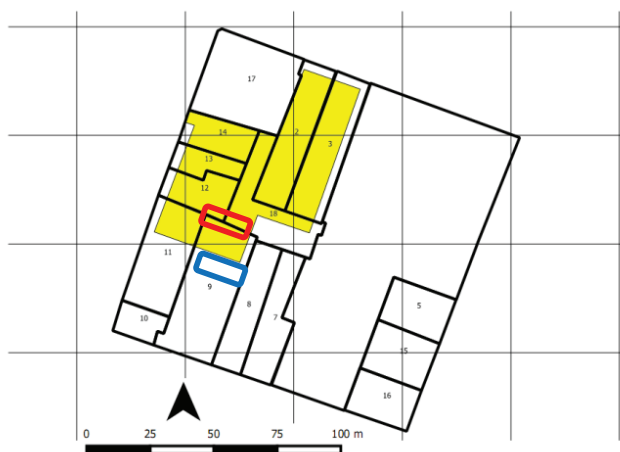
Figura 7.26. Plan de mitigación. En rojo: ubicación actual del muro en su posición primaria; en azul: el lugar designado para su disposición transitoria.

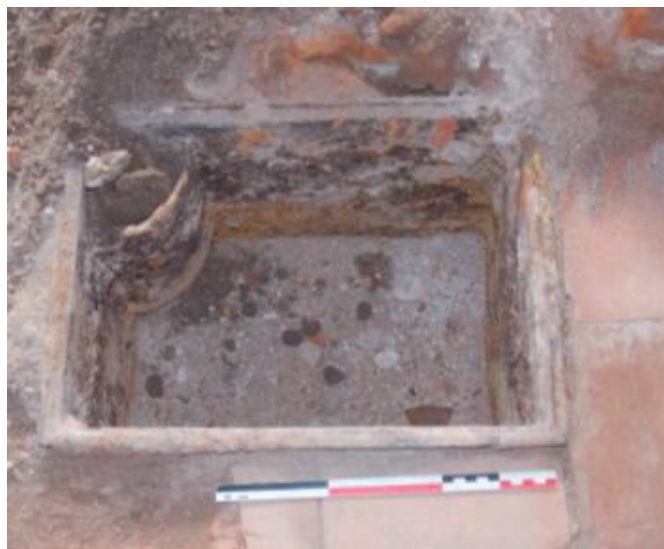
Figura 7.28. Pileta grasera y piso de baldosas francesas en Salón 1, Lote 9.

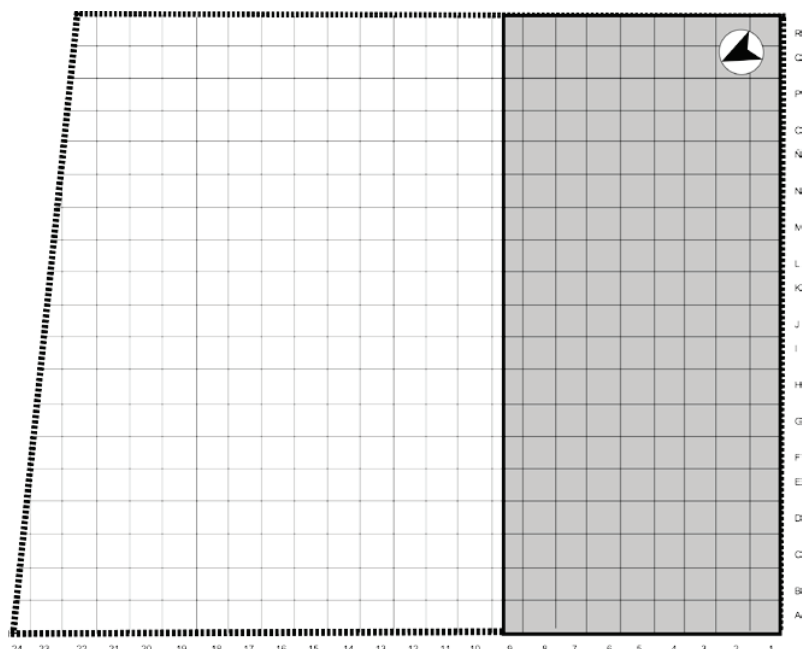
Figura 8.2. Planta de del Lote 2 mostrando el sistema de cuadrículado utilizado. Se muestra en gris zona no excavada por no estar contemplada dentro del plan de obra civil.

Según el plan de la obra civil solo la porción central y norte del lote se vería afectada. Por ello la intervención y por ende el sistema de grillas se realizó solamente en estas zonas (ver Figura 8.2)

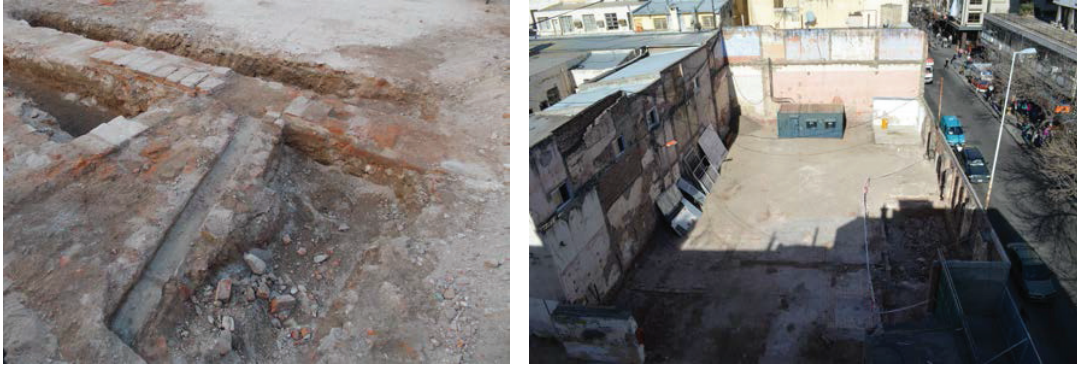
Figura 8.4. Izquierda: Muro UE 10 y rasgos asociados. Derecha. Vista general del Lote 11 durante el proceso de excavación sistemática.

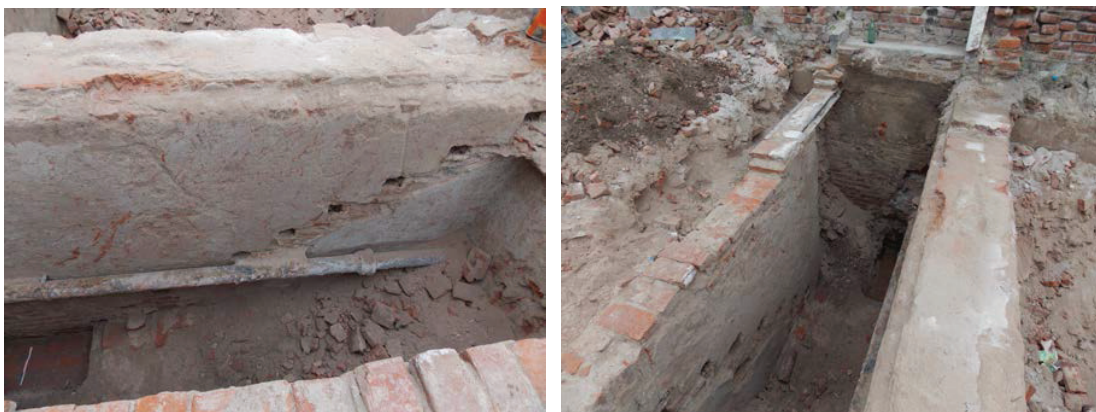
Se registra una estructura subterránea que por sus rasgos corresponde al espacio dedicado a contener una escalera cuyos peldaños no fueron hallados, pero si los negativos en las paredes donde estos debieron estar calzados. Este rasgo se denomina UE2 y está separado del sótano (UE1) por un muro (UE9). El espacio de la escalera limita además del muro (UE9) con un muro (UE3) de 30cm de ancho. Tiene dos vanos, uno de ellos, sobre la pared oeste, tiene un dintel (UE4) compuesto por vigas de hierro y relleno con tejas rotas. En la parte este, tiene una pared revocada con cemento (UE7) separada de una pared de ladrillo con reutilización de piedra bola (UE8). Se destaca por sobre ambas paredes (sur y norte) las ya nombradas marcas negativas de los escalones de la escalera. Al fondo de sótano (UE2) se halló un caño de hierro a aproximadamente 2m de profundidad y denominado UE39.

Figura 8.5. Entrada a sótano. Se observan a la izquierda los negativos donde calzaban los peldaños de la escalera. A la derecha se observa un dintel constituido por vigas de hierro y rellanado por fragmentos de tejas.

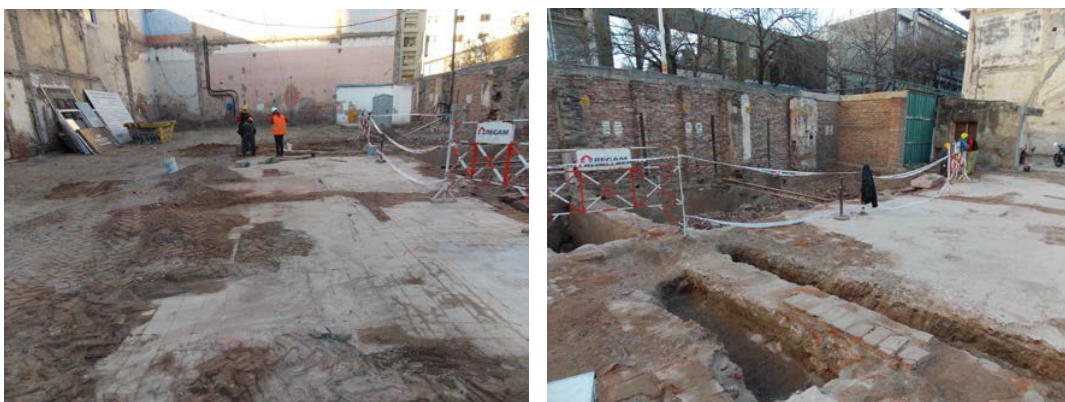
Figura 8.6. Vistas generales donde se pueden observar las superficies cubiertas por baldosas calcáreas y las UEs y rasgos asociados.

Un rasgo puntual es el ubicado a lo largo de la cuadrícula 17. Es un caño de plástico con su canaleta (UE22) relleno con UE17 (escombros). En ese sector, el piso presenta elevaciones debido a la presencia de bases de muros, prueba de ello es la UE21, rasgo de muro que aparece en cuadrícula 18-h con dirección N-S. También se registraron muros en cuadrícula 24 que van E-O. Se grafica todo y se fotografía en P1 y P2.

UE24 es el relleno presente en torno a muro (UE9) que recorta en 9-H con un muro (UE40) que va de N-S con ladrillos de 30cm. En 10-J se registra una canaleta (UE41) de 15cm de ancho. En la parte norte del lote se registra la continuación de un muro (UE10) en cuadrícula 21 a 23 con canaleta (UE23) sin caño y en cuadrícula 21 a 23 el caño de gres (UE43). Se registra un pozo cuadrado de 15x15 en cuadrícula 15-L denominado UE42.

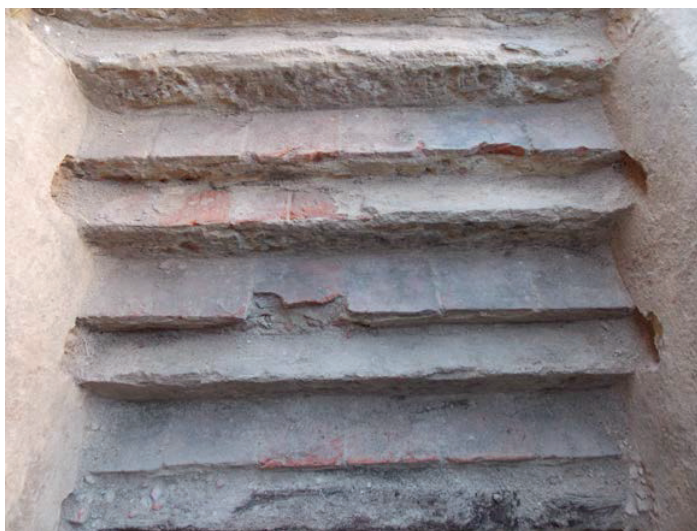
Figura 8.7. Peldaños de escalera de acceso a sótano. Al pie de la imagen puede observarse una viga de madera in situ.

Se pudo registrar una escalera en parte norte del lote 11, al lado de la casilla del guardia. Se denominó como UE45. La escalera está construida con escalones de ladrillo (“baldosones”) de 15cm de ancho. Sobresalientes y deja la marca para que continúe con vigas de madera. Se registra la presencia de una de esas vigas. Se toman fotografías y se registra en las plantas. Se encuentra limitado con muro UE10. Se encuentra conectado a nivel de piso superior con la UE48.

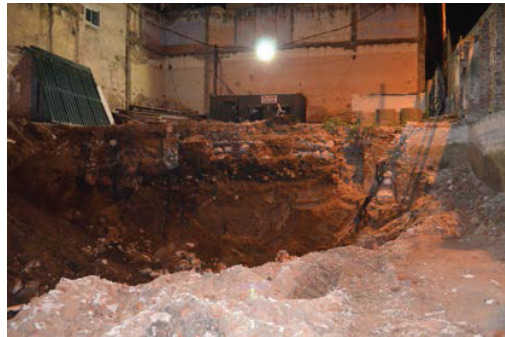
Figura 8.14. Vista general del perfil sur Lote 11 luego de la excavación con maquinaria. Pueden observarse de derecha a izquierda parte de la bajada de escalera (UE2), vano de puerta en subsuelo, base de pared con reutilización de material de demolición (piedra bola y escombros).

La estratigrafía del Lote, salvo en los sectores donde se registró la actividad humana, corresponde a lo general para el área del centro de la Ciudad de Córdoba y en particular a lo analizado en el estudio de suelos preliminar. En las Figuras 8.14 a 8.16 puede observarse el patrón.

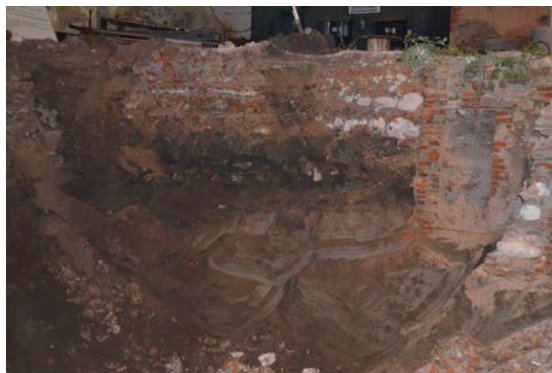
Figura 8.15. Detalle de perfil sur del Lote 11 en donde se ve la reutilización de piedra bola. Esta no se encontraba unida por ningún tipo de mortero. Nótese que los ladrillos se encuentran fragmentados y que no respetan el nivel horizontal.

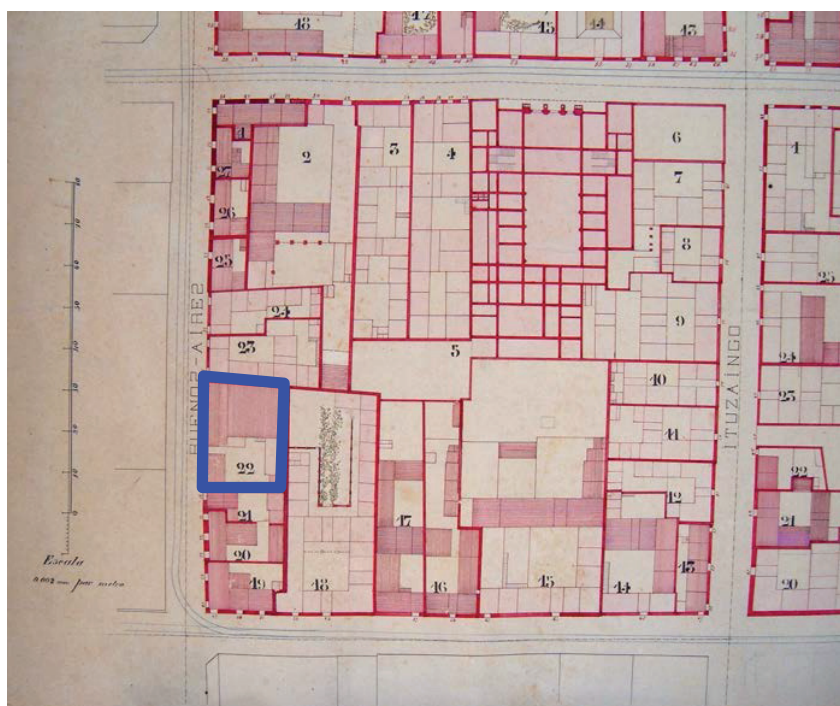
Figura 8.17. Superposición de la ubicación del Lote 11 sobre el catastro de Ángel Machado.

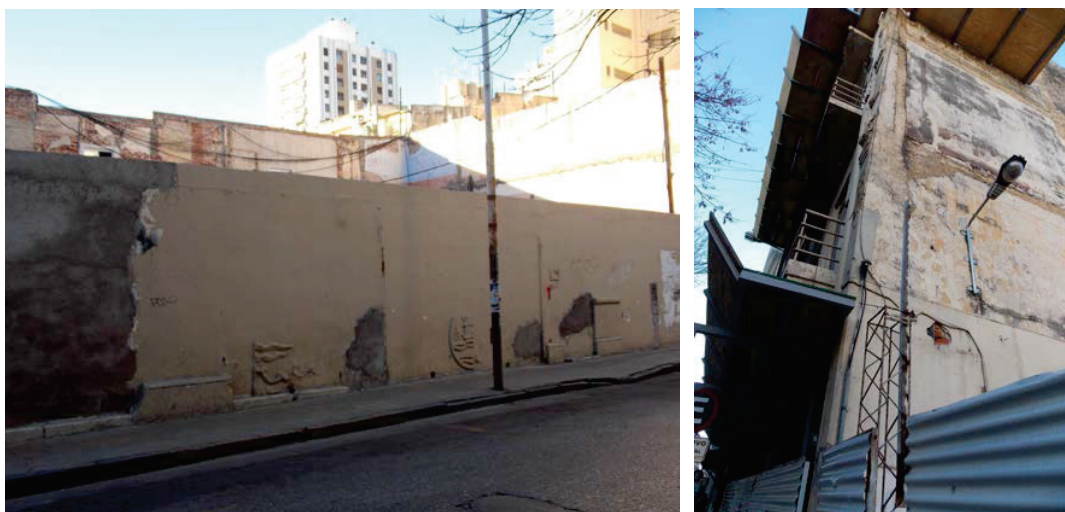
Figura 8.18. Restos de las fachadas de los Lotes 11 y 12 en donde pueden observarse las molduras utilizadas en la decoración de las mismas. Del mismo modo se observan vanos y diversas estructuras que permiten interpretar la ubicación de vidrieras de los escaparates y puertas de ingreso a los comercios y viviendas.

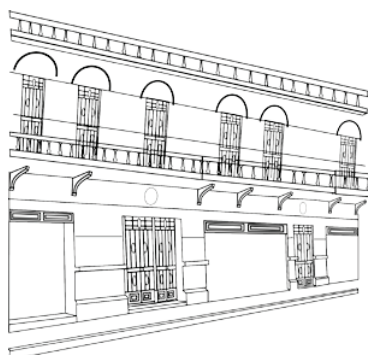
Figura 8.20. Reconstrucción en base a restos de molduras e imágenes de época.

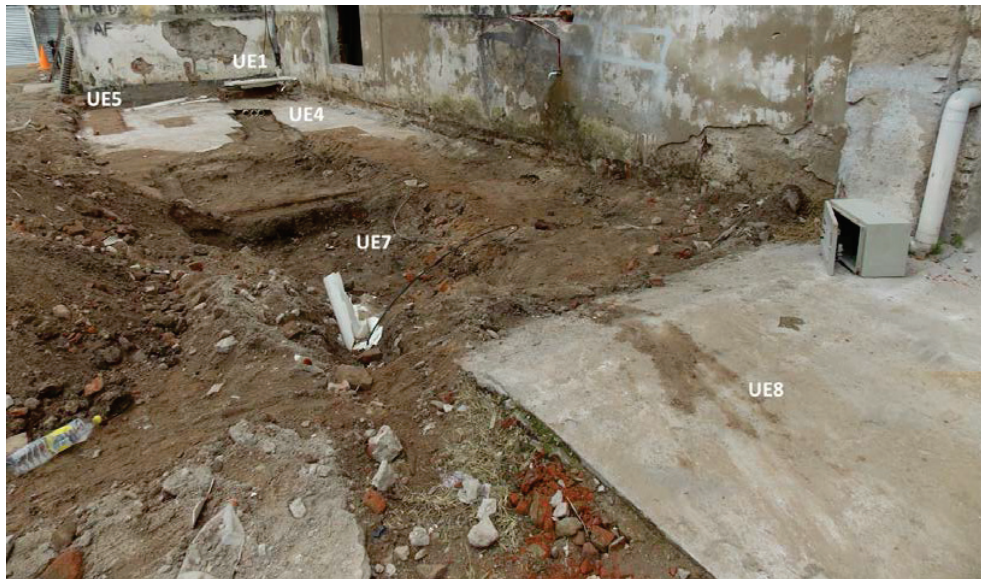
Figura 9.3. Principales rasgos arquitectónicos del Sector norte del Lote 12.

Este espacio fue excavado en área abierta registrándose los hallazgos por unidad estratigráfica y por cuadrícula, la excavación se realizó principalmente con herramientas manuales (Figura 9.3).

En primera instancia se removió la cubierta superior del terreno y se reconocieron los rasgos arquitectónicos existentes, los cuales fueron relevados y nombrados como unidades estratigráficas (Figura 9.3).

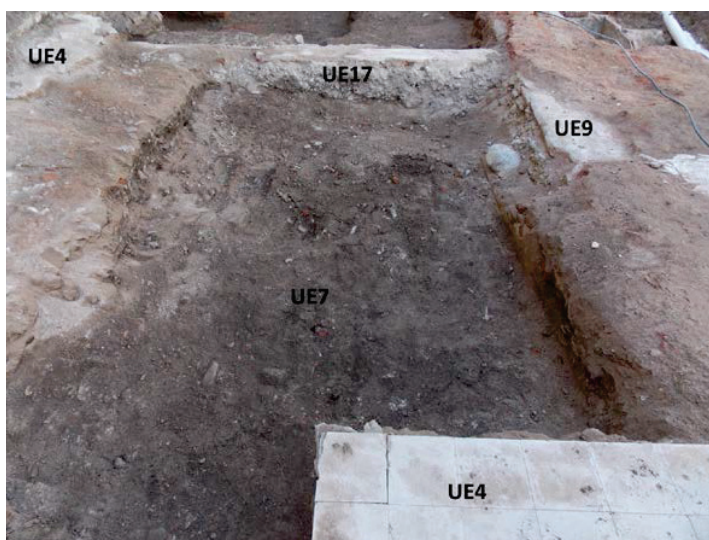
Figura 9.4. Unidad Estratigráfica 7 en el proceso de excavación.

Relleno de sedimento húmico con abundantes escombros de construcción que cubría la porción superior del sitio, en un área de 11m² en las cuadrículas 5, 6, 7 y parte de la 8 en las líneas de cuadrículas A, B, C y D (Figura 9.4). En esta unidad estratigráfica se recuperaron restos óseos de fauna moderna así como fragmentos de loza y vidrio.

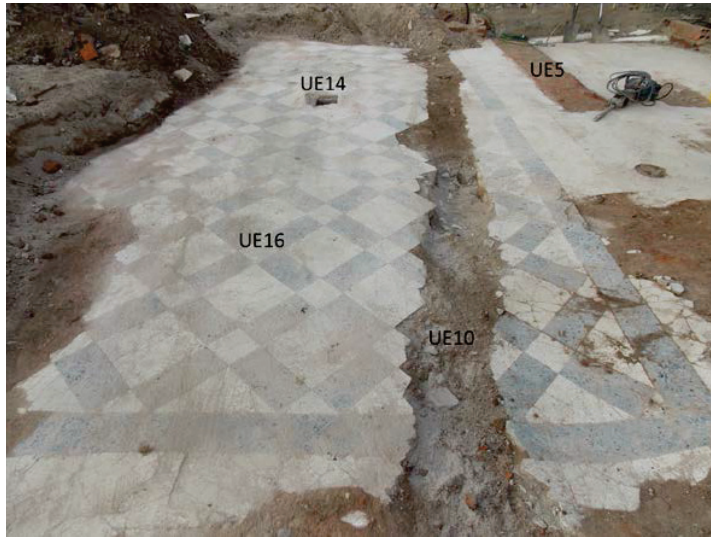
Figura 9.5. Estructuras identificadas en el Lote 12, estas permiten reconocer la presencia de dos recintos unos del os cuales (UE16) habría sido un patio.

Piso de baldosas calcáreas situado en la porción sur del área excavada, en las cuadrículas 1 a 6 de las líneas H, G, F y parte de E cubriendo 21m². Este piso forma una estructura de patio delimitado al oeste por muro medianero en pie, al norte por el muro identificado como UE5, al oeste por muro identificado como UE 15 (Figura 9.5). Sobre él se recobraron unos pocos objetos arqueológicos que consisten en tres fragmentos de caño de gres y uno de loza blanca.

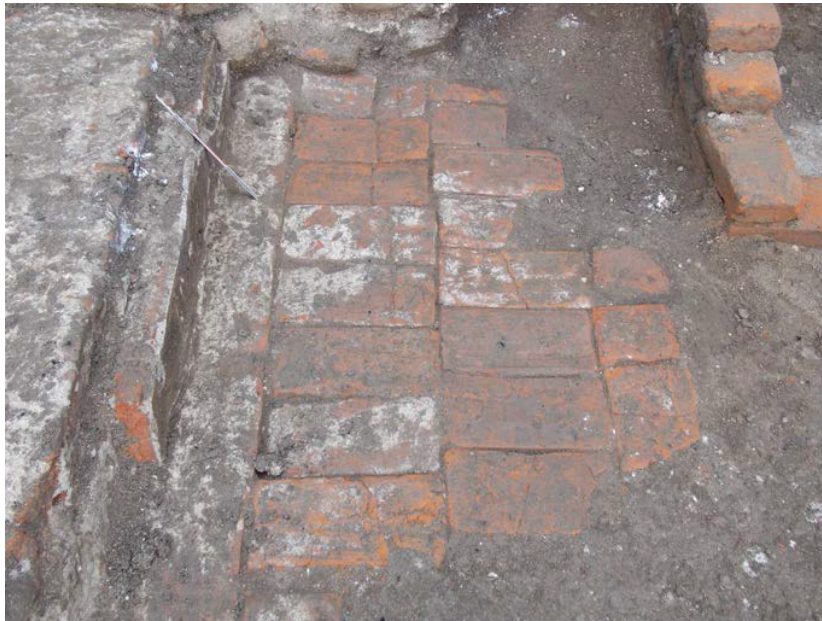
Figura 9.7. Piso de ladrillos asociado a muro sub actual.

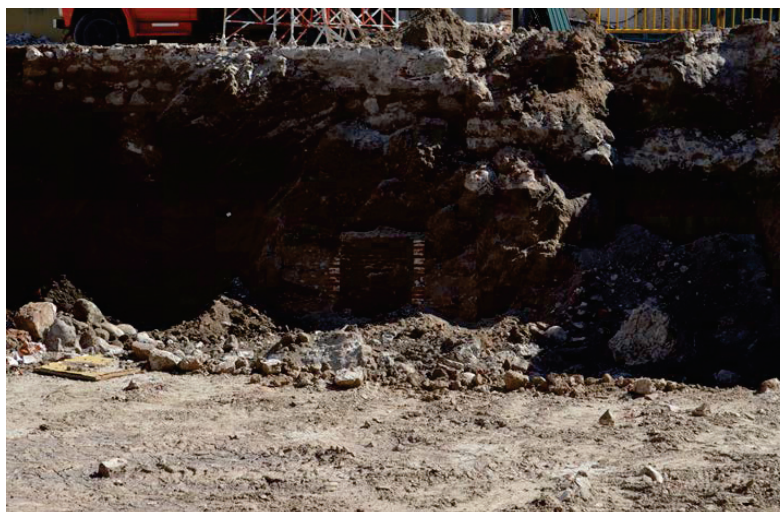
Figura 9.14. *Estructura de ladrillos identificada en el sector colindante con el lote 9.*

Prácticamente no se identificaron estructuras que no hubiésemos registrado con antelación, el único caso para el Lote 12 fue una estructura de ladrillos, posiblemente vinculada al manejo de aguas negras, que presentaba muros de ladrillos modernos y se sitúa a más de tres metros de profundidad en el límite del lote 12 y 9 (Figura 9.14).

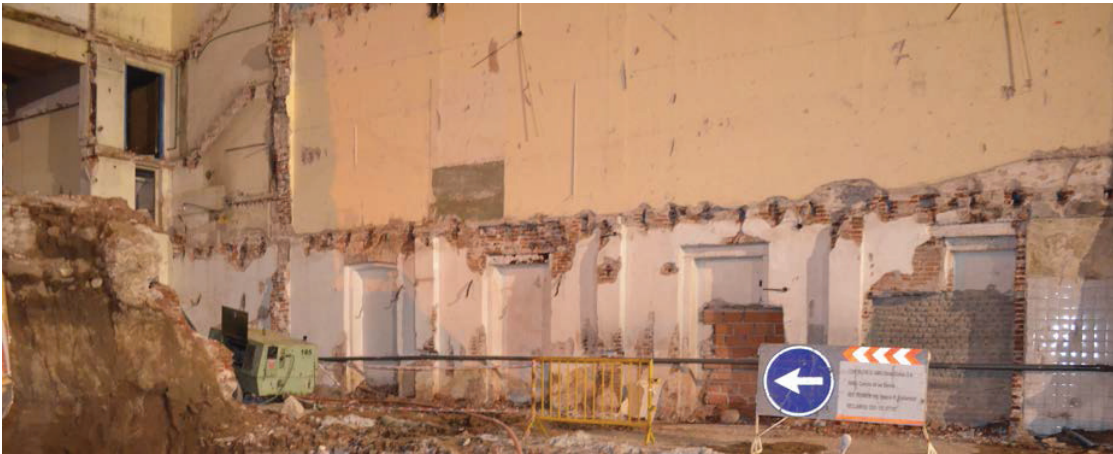
Figura 10.5. Lote 14 luego de la demolición. A la izquierda, a la altura del compresor de color verde, se encuentra el límite este del sótano que se desarrolla desde la línea municipal sobre calle Buenos Aires. Desde el centro y hacia la derecha se observan los vanos tapiados en distintos momentos y que comunican en varios puntos con el Lote 1.

En la Figura 10.4 puede observarse el esquema de los sótanos para cada uno de los Lotes, incluido el Lote 18. Asimismo en la Figura 10.5 puede observarse los vanos tapiados de los sectores de conexión entre el Lote 1 y el 14 y El Lote 18 y el ex Hotel Palace (Lote 1). Allí puede observarse que estos pasos de comunicación fueran realizados muy probablemente en la etapa original de construcción de los edificios hacia principios del siglo XX ya que poseen la misma tipología constructiva que muchos de los vanos registrados para ambas estructuras.

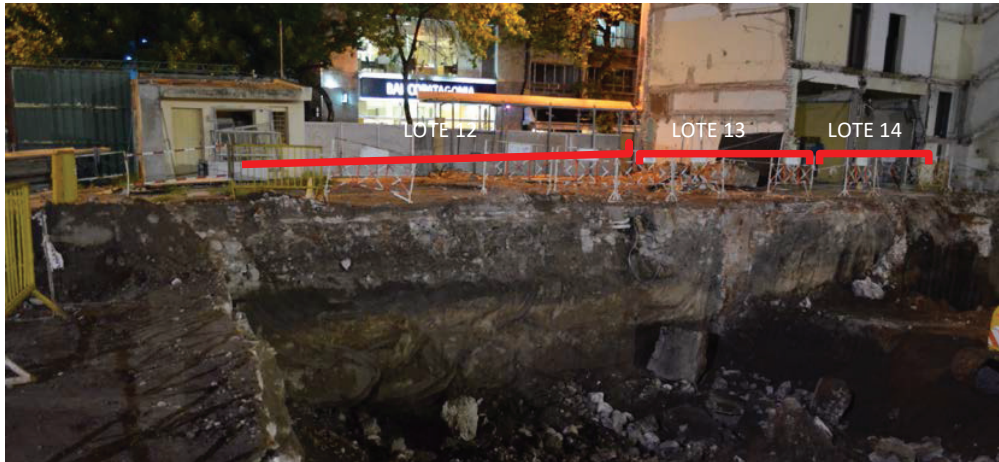
Figura 10.7. Perfil N-S Lotes 12, 13 y 14 (de izquierda a derecha). Pueden observarse la superposición de los distintos estratos esquematizados en el Figura 10.6. En el fondo de la excavación pueden observarse restos de material de la demolición de los edificios de 1936 y 1905, como por ejemplo la base de columna con forma de cubo ubicada en el centro y recostada sobre el perfil.

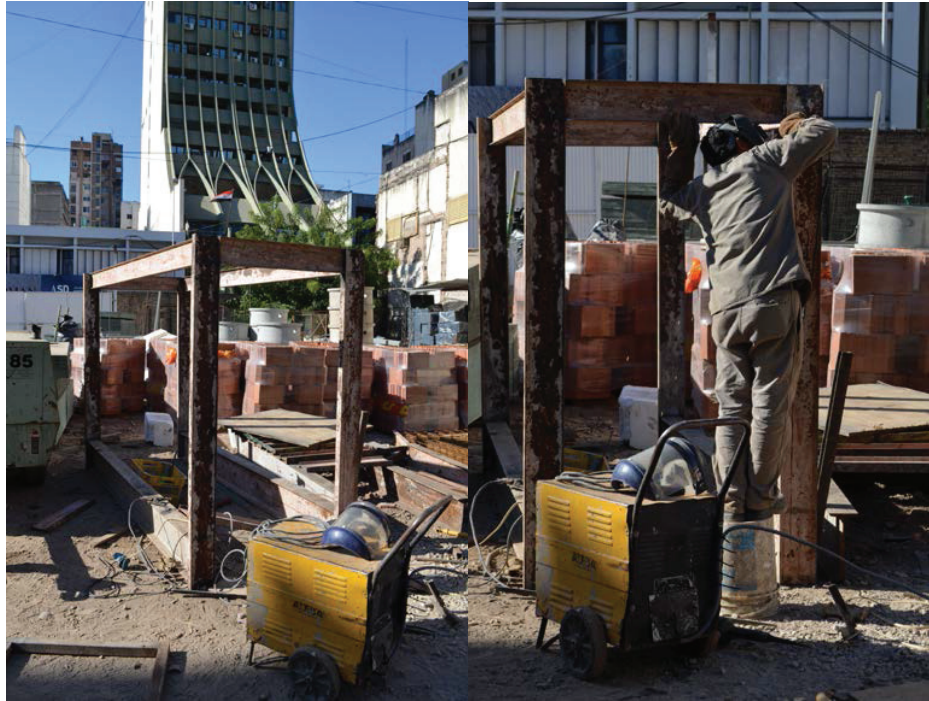
Figura 12.6. Estructura de sostén del muro en su etapa de construcción.

En base a la planificación propuesta se procedió a confeccionar el sistema de estructuras que debían contener a las secciones de muro.

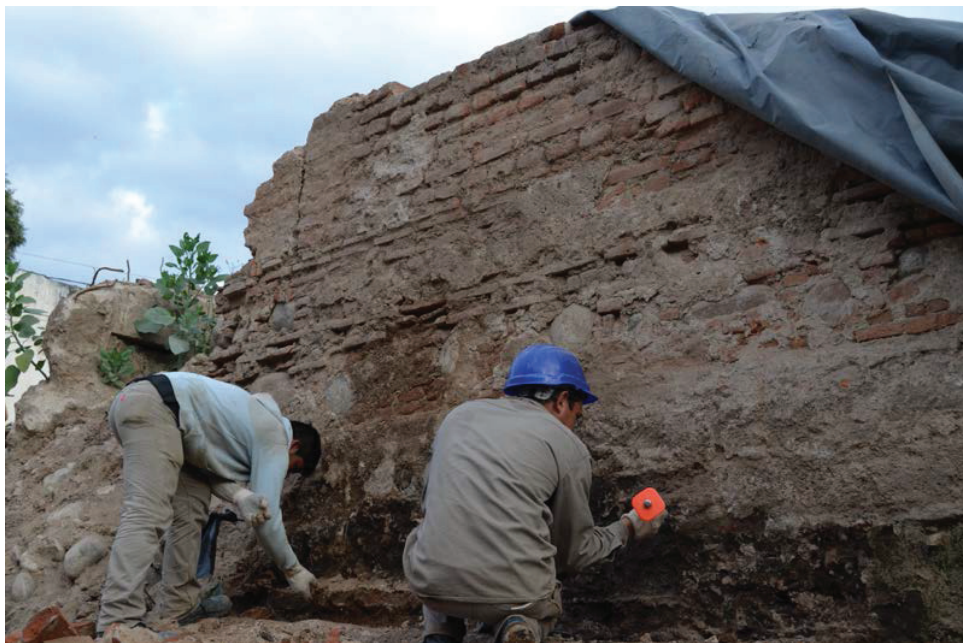
Figura 12.7. Limpieza mecánica del muro. Se puede observar sedimento negro que oficiaba de sostén de la parte inferior del muro.

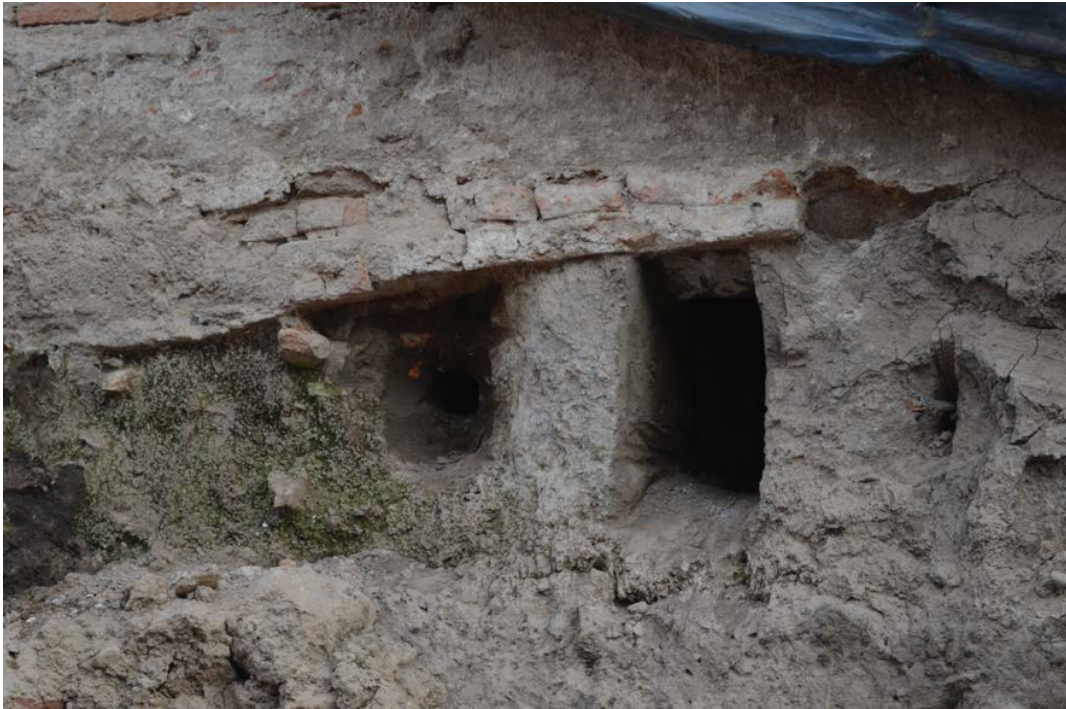
Figura 12.8. Detalle de algunas de las excavaciones por donde se colocarían los perfiles IPN12.

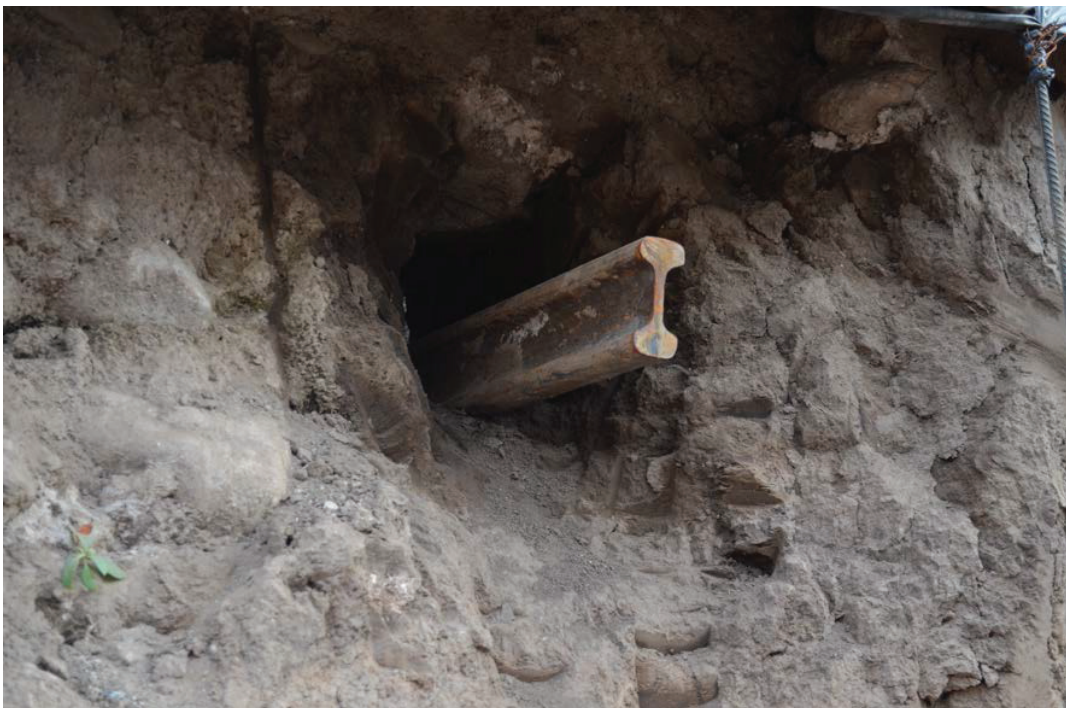
Figura 12.9. Perfil IPN 12 presentado por debajo del muro.

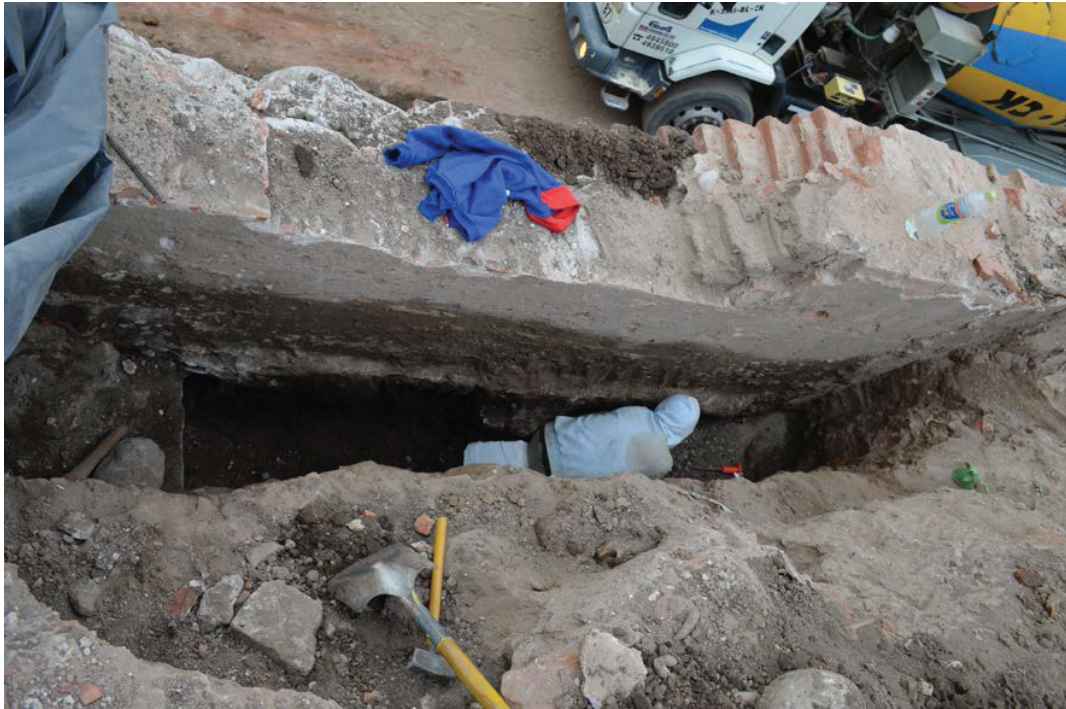
Figura 12.10. Acondicionamiento de la pared correspondiente al Lote 9. A la izquierda se observa la zapata de hormigón en la parte inferior de la trinchera.

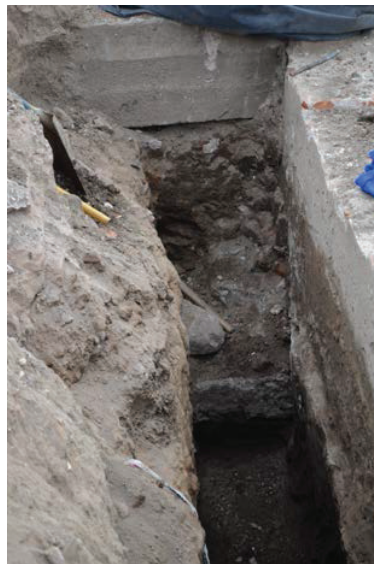
Figura 12.11. Detalle de la zapata de hormigón que presenta en su fábrica alguna piedra bola.

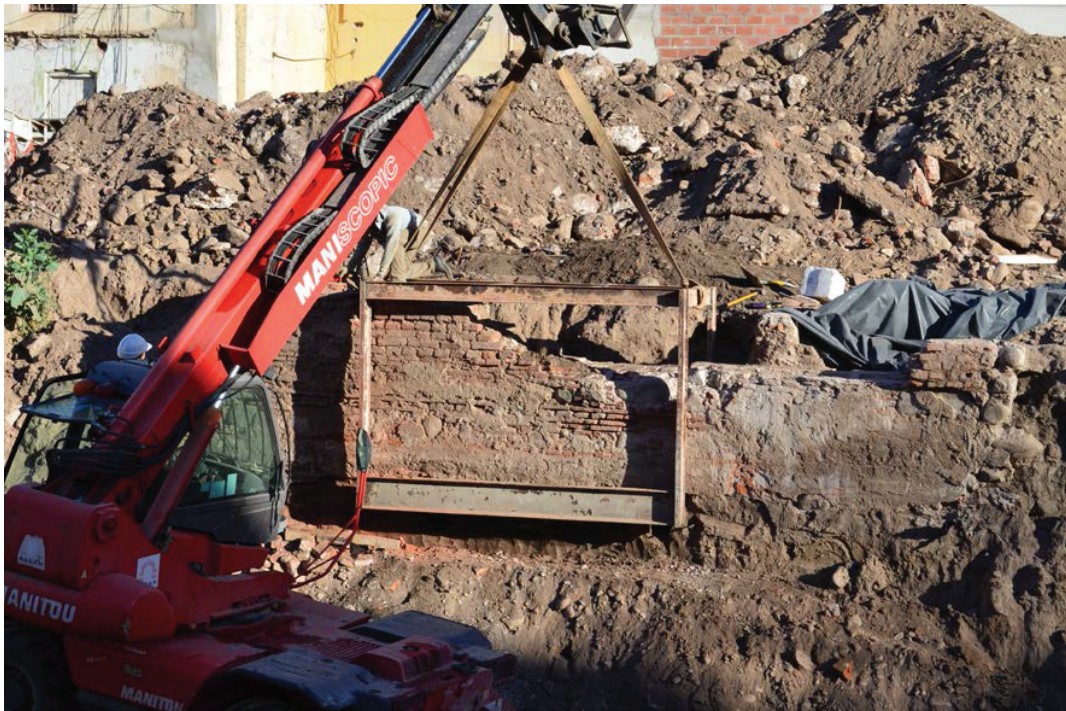
Figura 12.12. Presentación del armazón en un sector del muro.

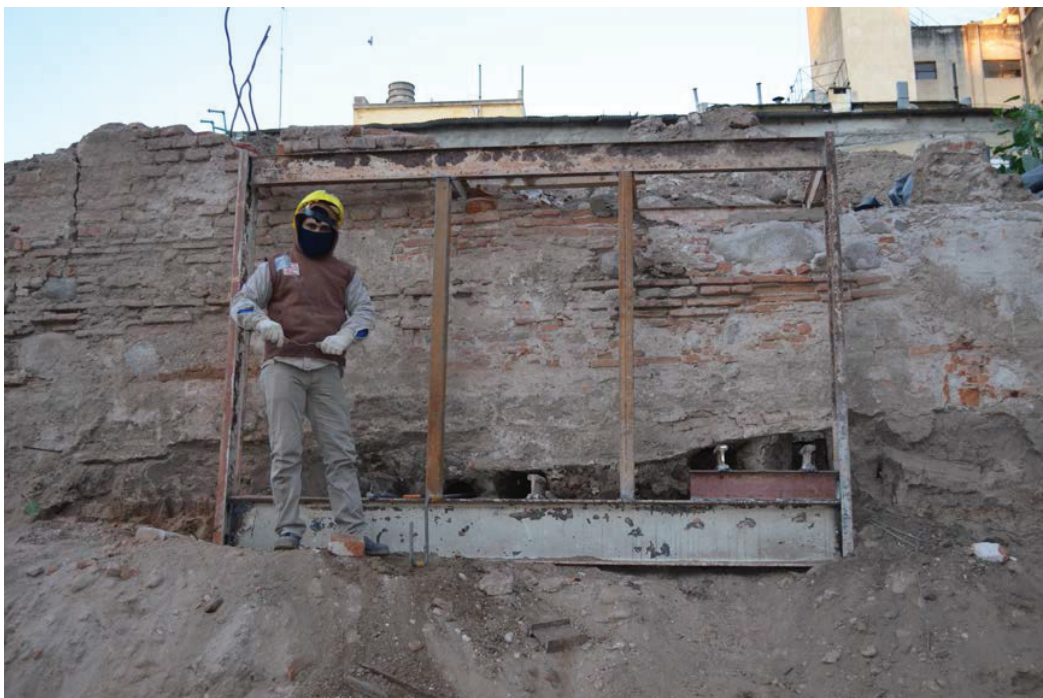
Figura 12.13. Adecuación del armazón a la forma basal del muro (nótese los suplementos colocados a la derecha de la estructura)

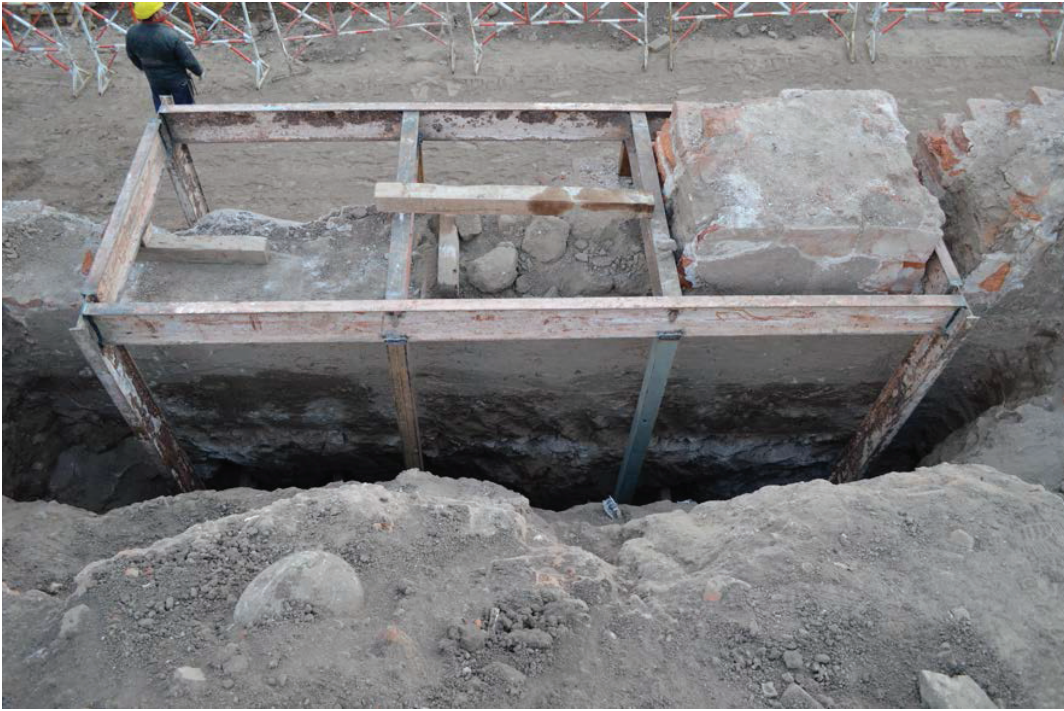
Figura 12.14. Vista superior y de la fachada sur del muro con todas sus partes soldadas.

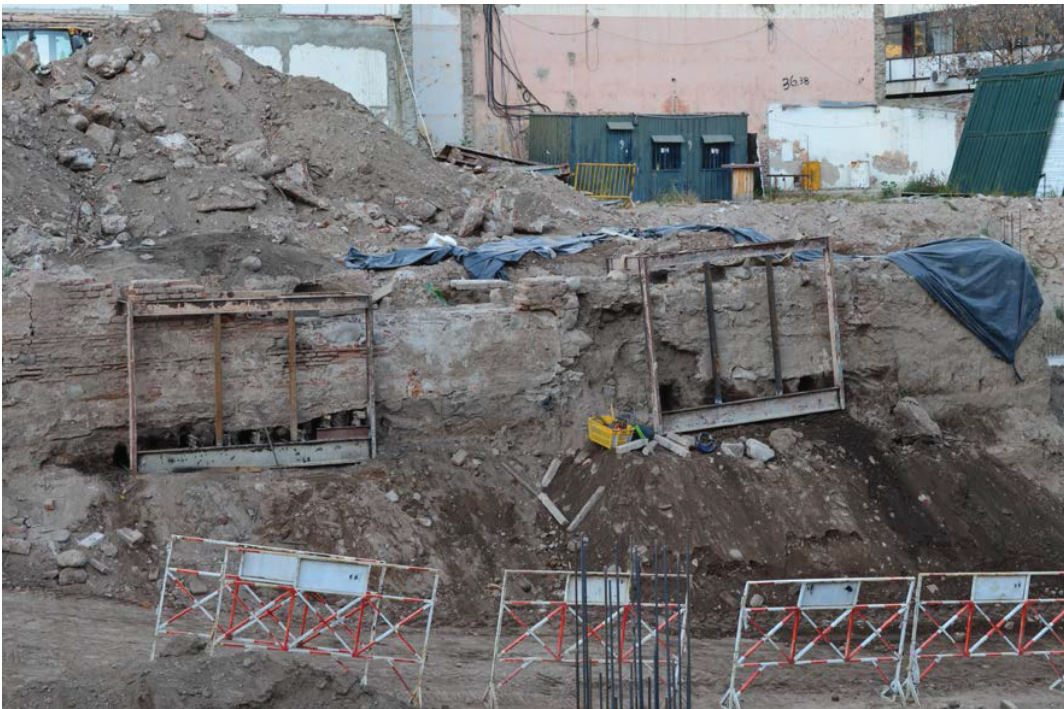
Figura 12.15. Los dos sectores del muro con sus armazones finalizados y listos para su confinamiento final y remoción.

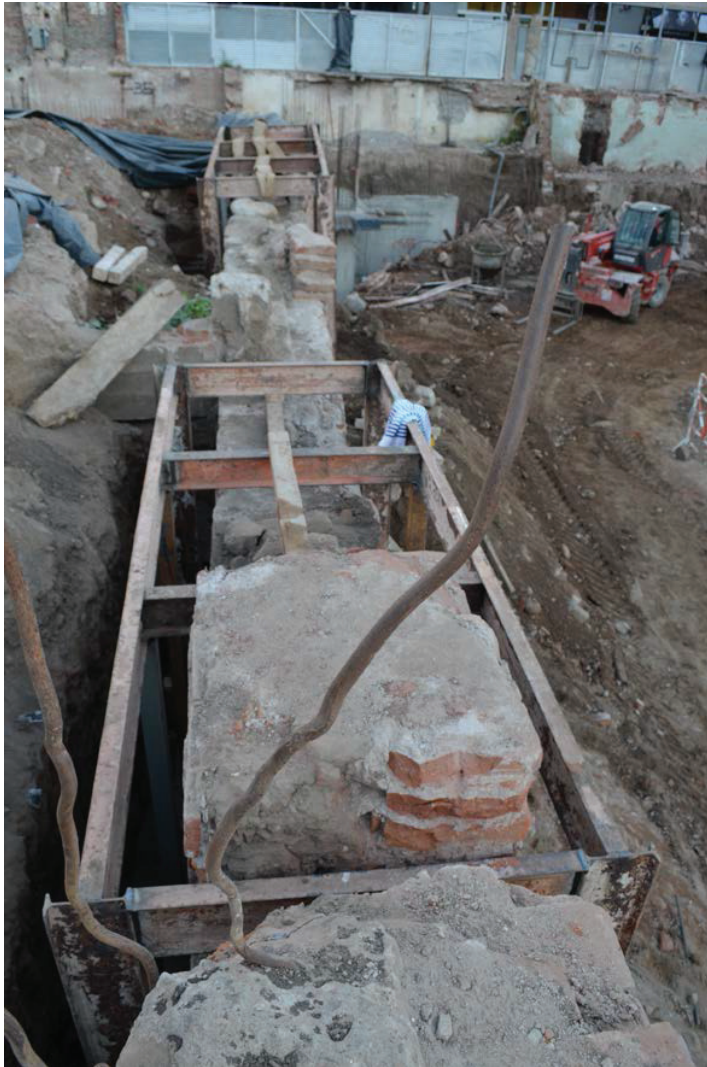
Figura 12.16. Vista en dirección este-oeste de los armazones colocados sobre el muro.

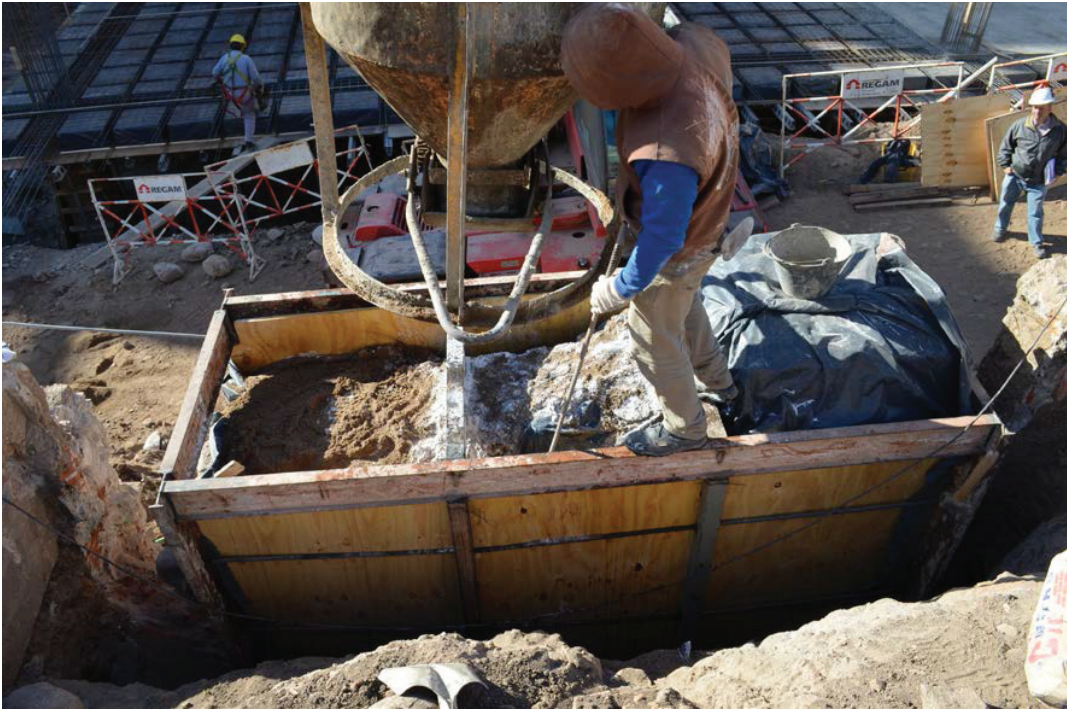
Figura 12.18. Detalle de la tolva y del sistema de confinamiento con fenólicos.

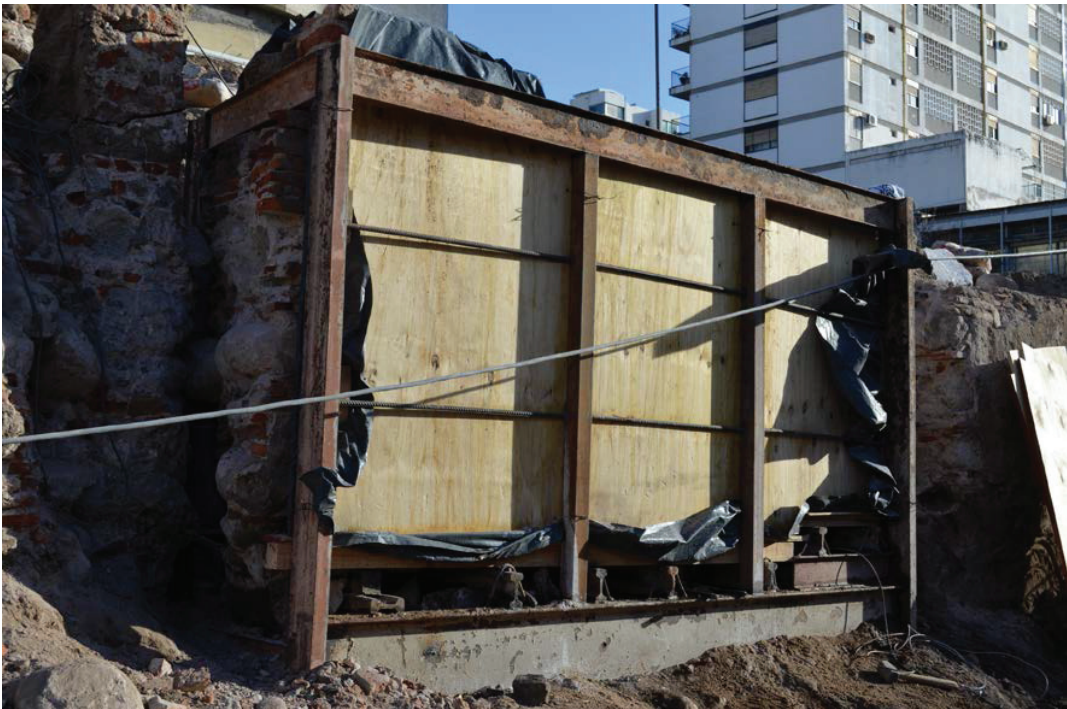
Figura 12.19. Sector del muro listo para su extracción.

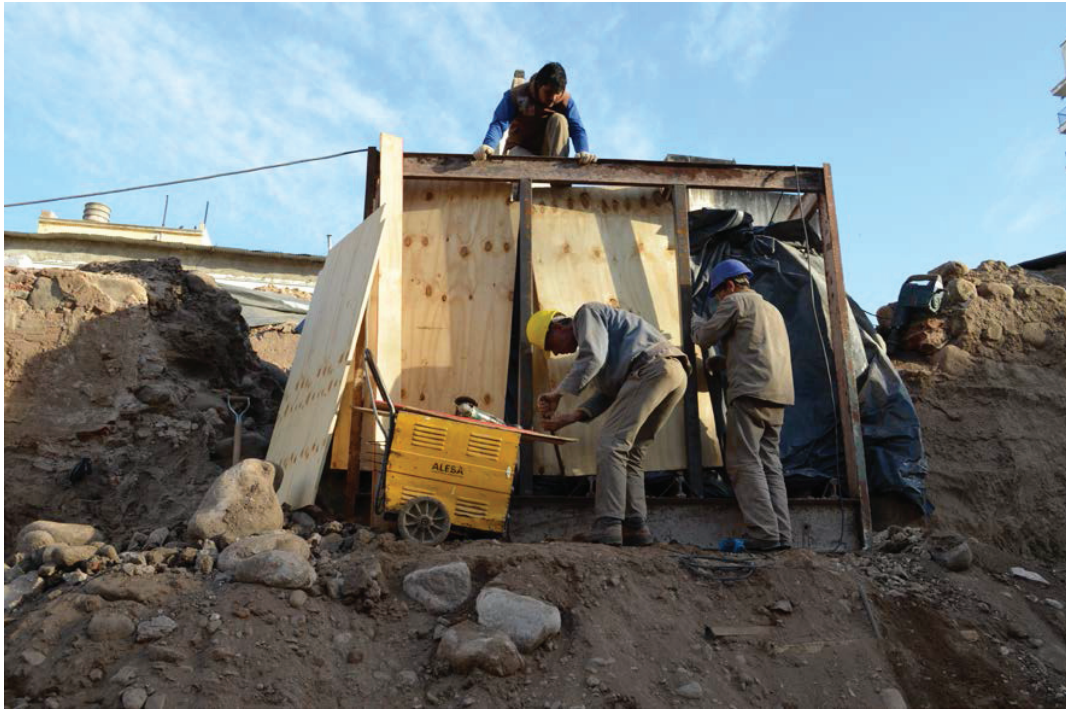
Figura 12.20. Preparación de las paredes de fenólico con el fin de contener arena.

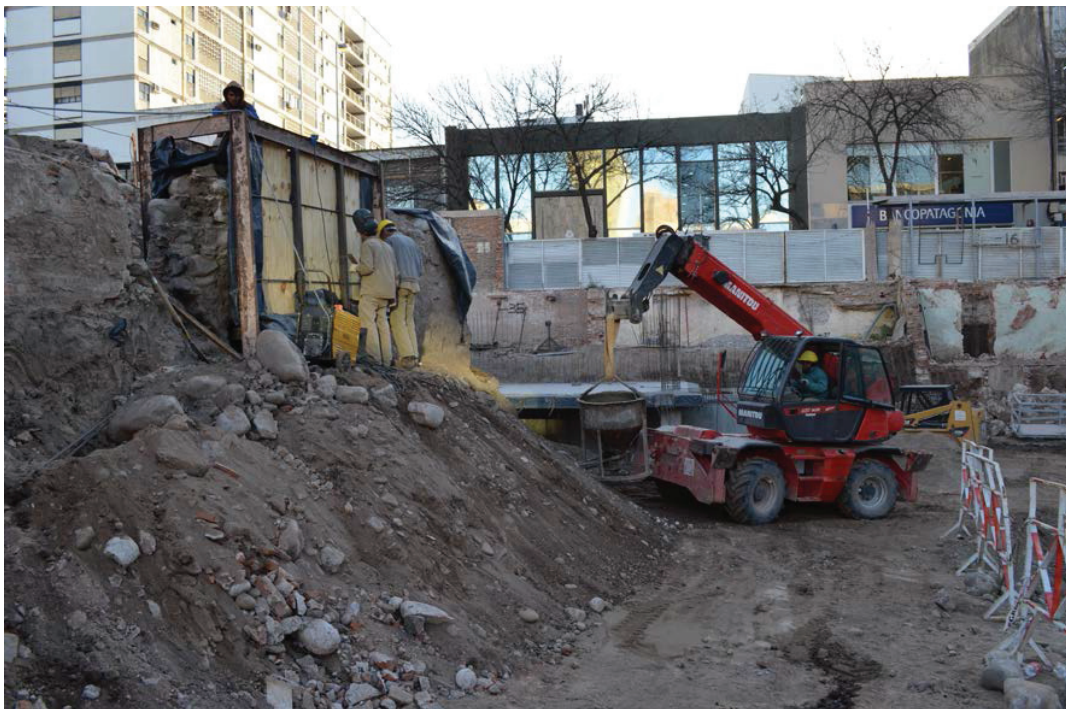
Figura 12.21. Finalizando el confinamiento de un sector del muro.

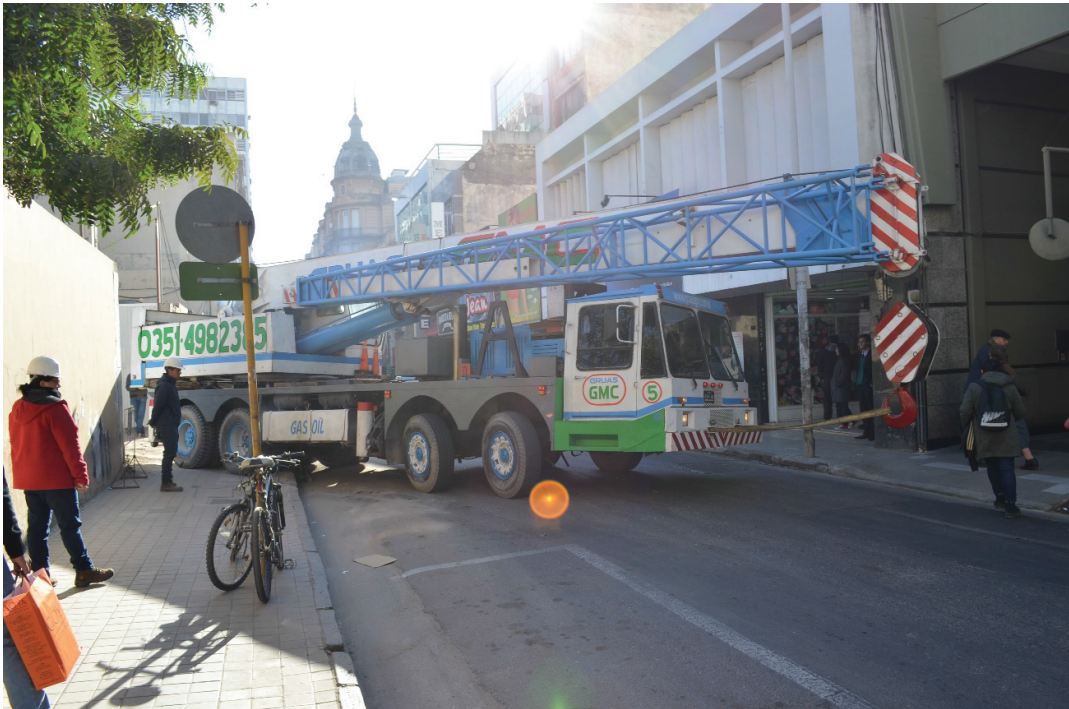
Figura 12.22. Grúa con capacidad de izado de 45 toneladas ingresando al predio del BANCOR.

Una vez que esto fue logrado se ubicó a una grúa con brazo telescópico con capacidad para izar 45 toneladas de peso. Con esta maquinaria se logró trasladar a las dos secciones de base de muro a una distancia de unos 20m de su lugar de emplazamiento original a los fines de liberar la zona y con ello preservar estas estructuras.

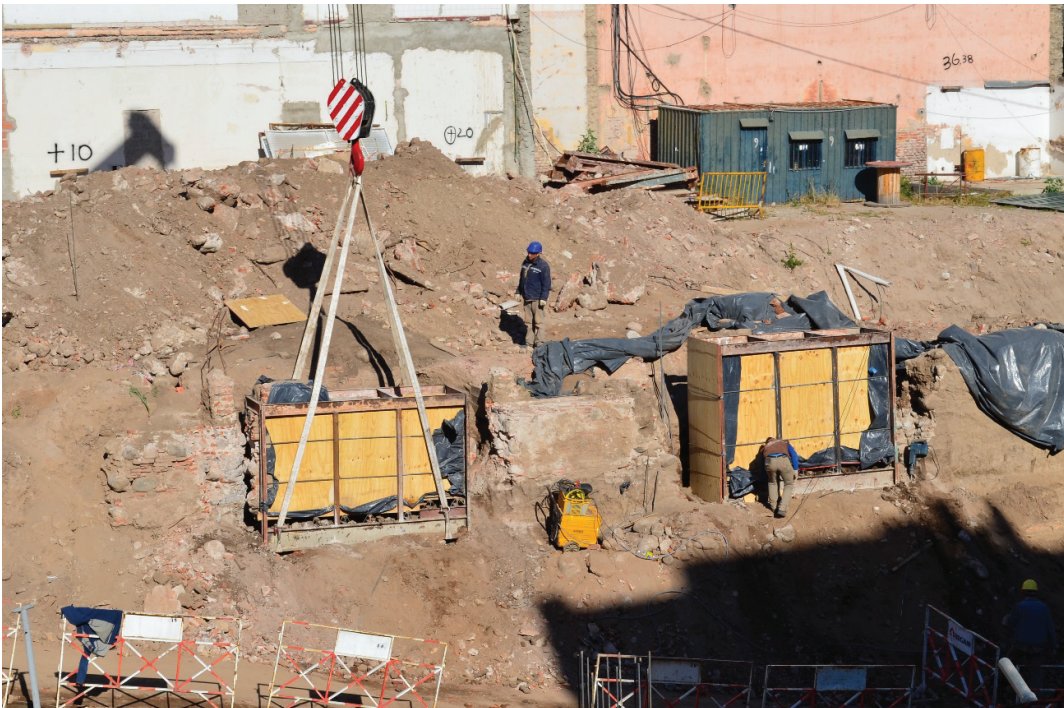
Figura 12.23. Armazón completo listo para ser izado.
