Arqueología urbana en el área central de la Ciudad de Córdoba, Argentina

Excavaciones en la Sede Corporativa del Banco de la Provincia de Córdoba (2014-2016)

Andrés D. Izeta, Eduardo A. Pautassi,
G. Roxana Cattáneo, Andrés I. Robledo,
José María Caminoa, Julián Mignino,
Isabel E. Prado

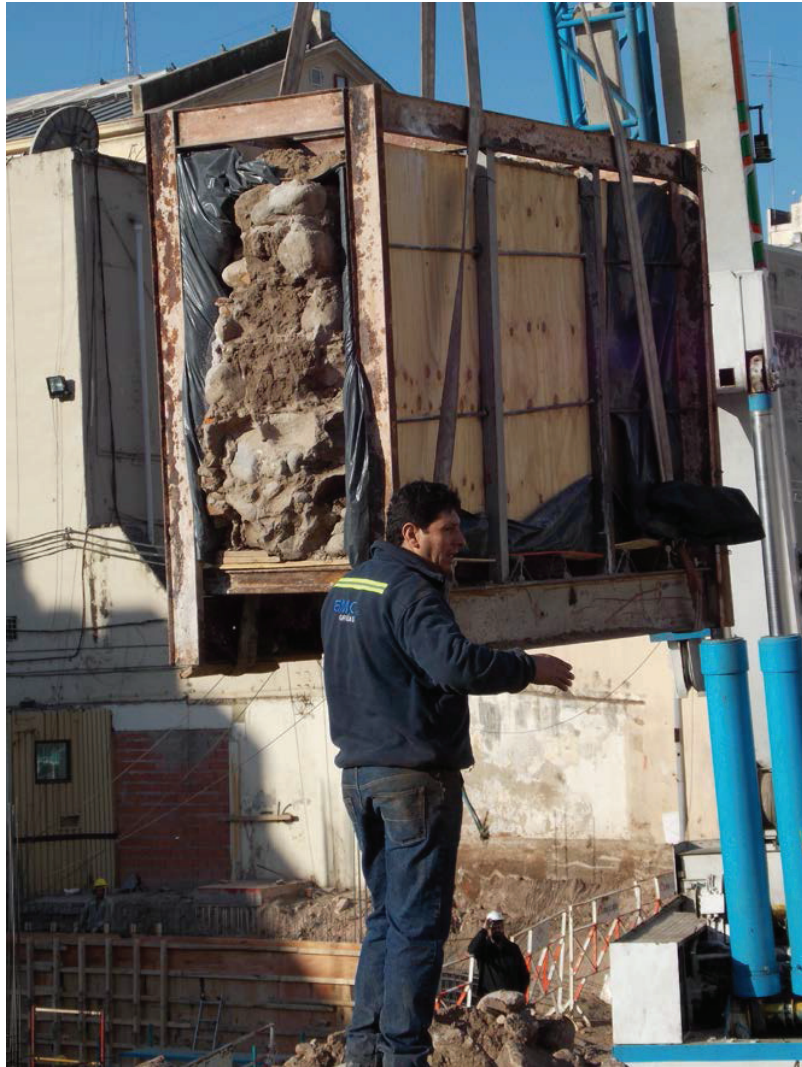
Figura 12.24. Izado del primer sector del muro Puede observarse su integridad estructural.

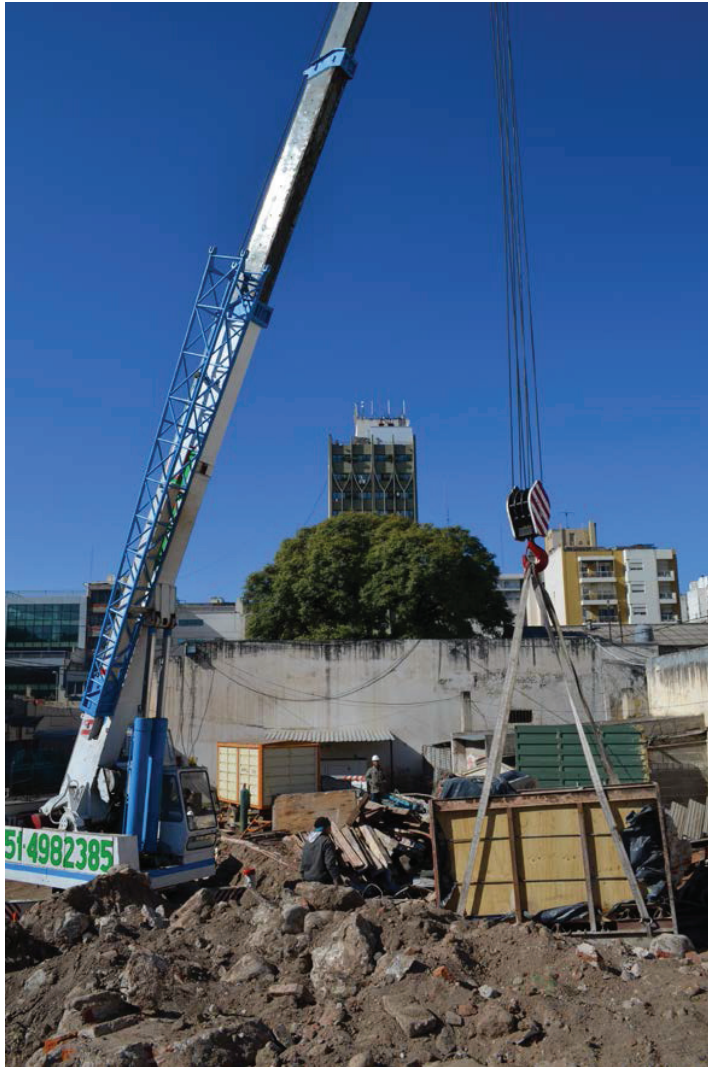
Figura 12.25. Primer sector del muro extraído y rumbo a su posición provisoria.

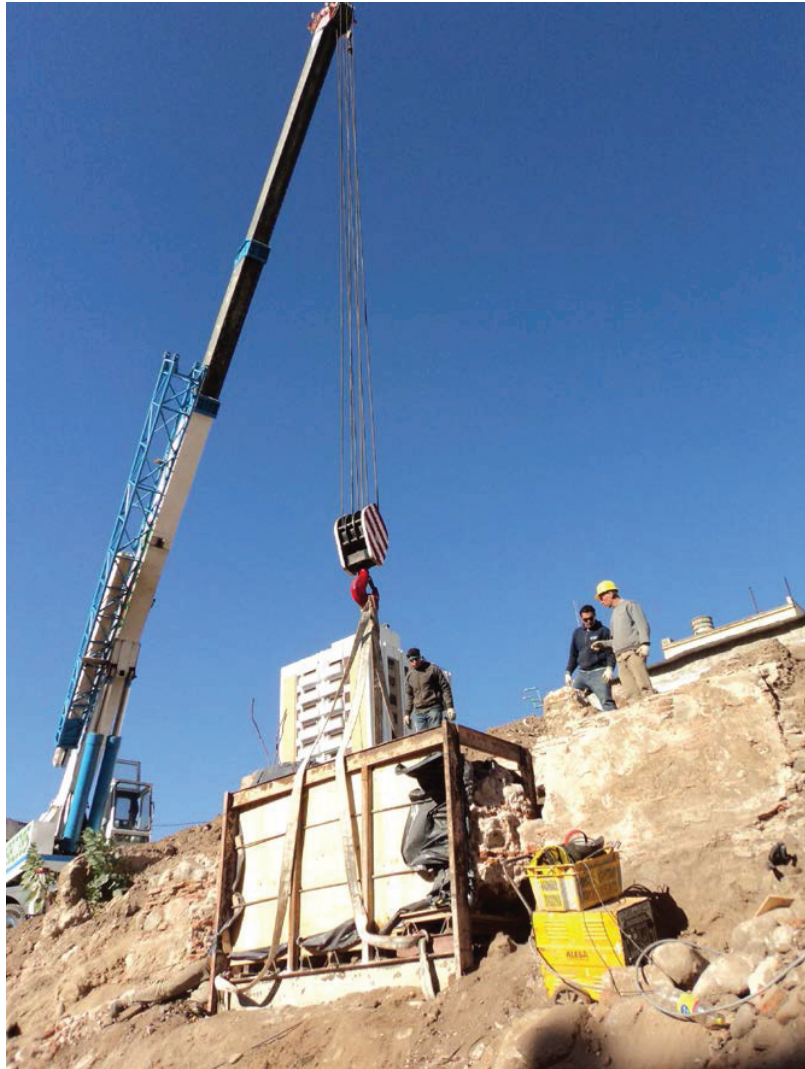
Figura 12.26. Preparación para la extracción del segundo sector del muro.

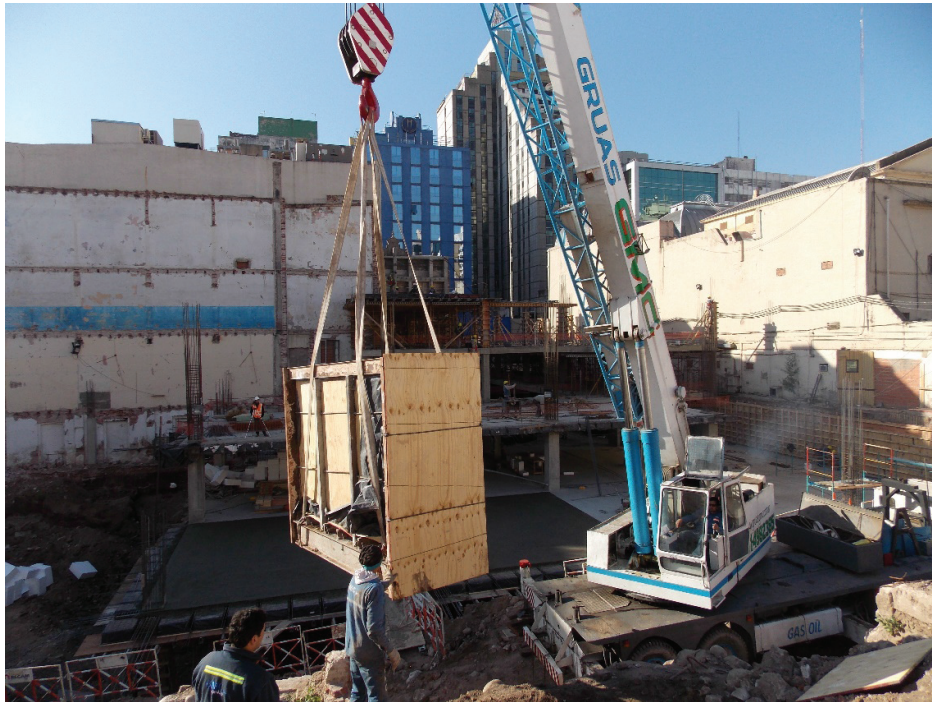
Figura 12.27. Extracción del segundo sector del muro.

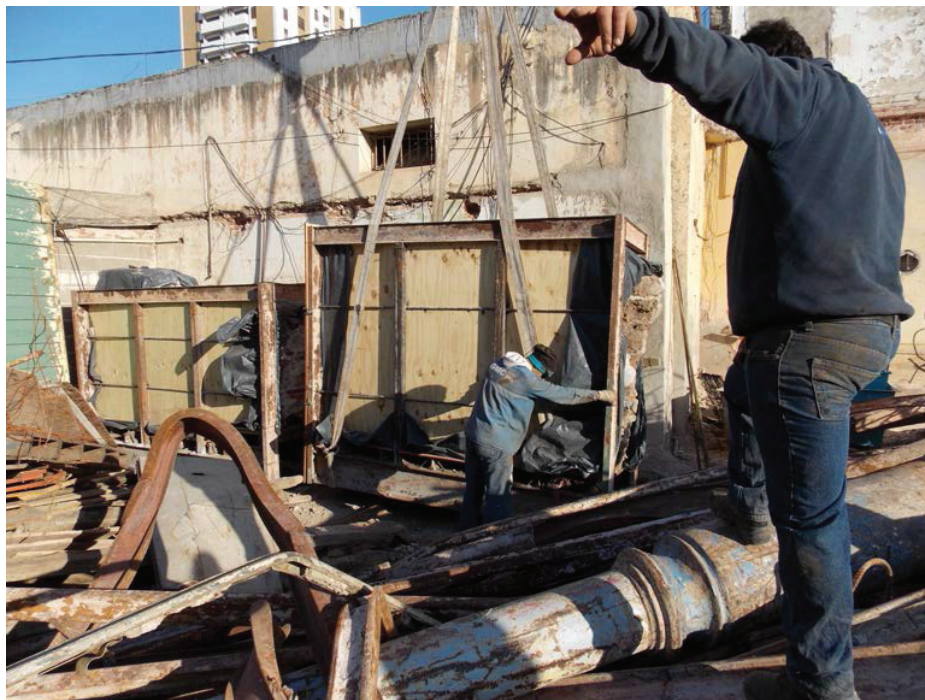
Figura 12.28. Segundo sector del muro aproximándose a su posición provisoria, junto al sector de muro retirado previamente.

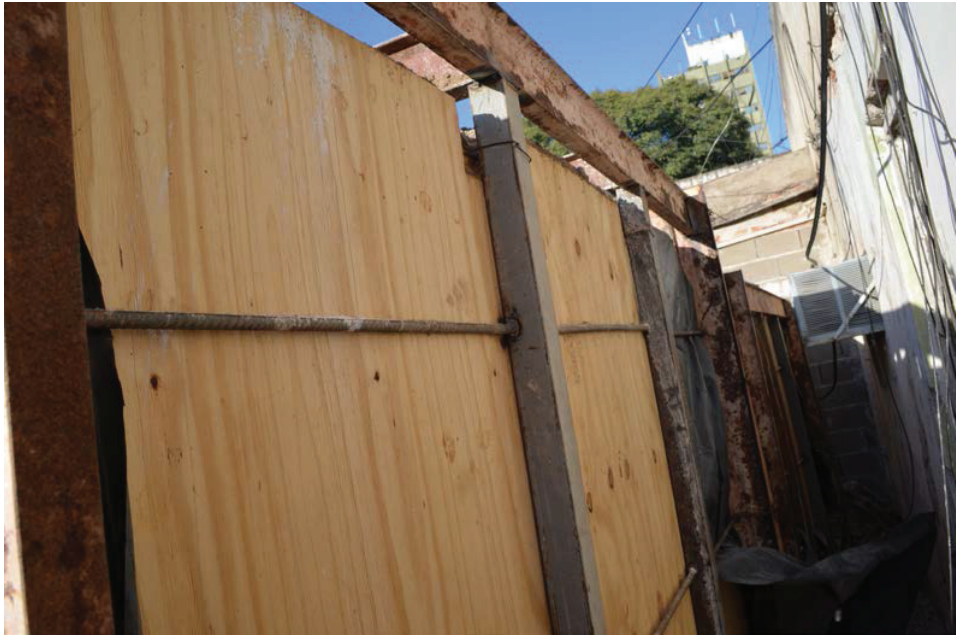
Figura 12.29. Disposición provisoria de ambos sectores del muro.
